Aktuelle Neu- gestaltungen von Kirchen- räumen

Dokumentation von zwölf Beispielen
im Gebiet der Reformierten Kirchen
Bern-Jura-Solothurn

05	Einleitung
06	Langnau im Emmental Reformierte Kirche 1998
15	Wabern bei Bern Reformierte Kirche 2004
21	Huttwil Reformierte Kirche 2004
26	Wichtrach Kirche Wichtrach 2008
32	Thun Stadtkirche 2015
39	Konolfingen Reformierte Kirche 2015
46	Schüpfen Kirche Schüpfen 2015
50	Belp Reformierte Kirche 2018
56	Wohlen bei Bern Kirche Wohlen bei Bern 2020
62	Langenthal Kirche Geissberg 2020
73	Muri bei Bern Kirche Muri 2020
79	Wasen im Emmental Kirche Wasen 2020
88	Abbildungsnachweise
88	Impressum

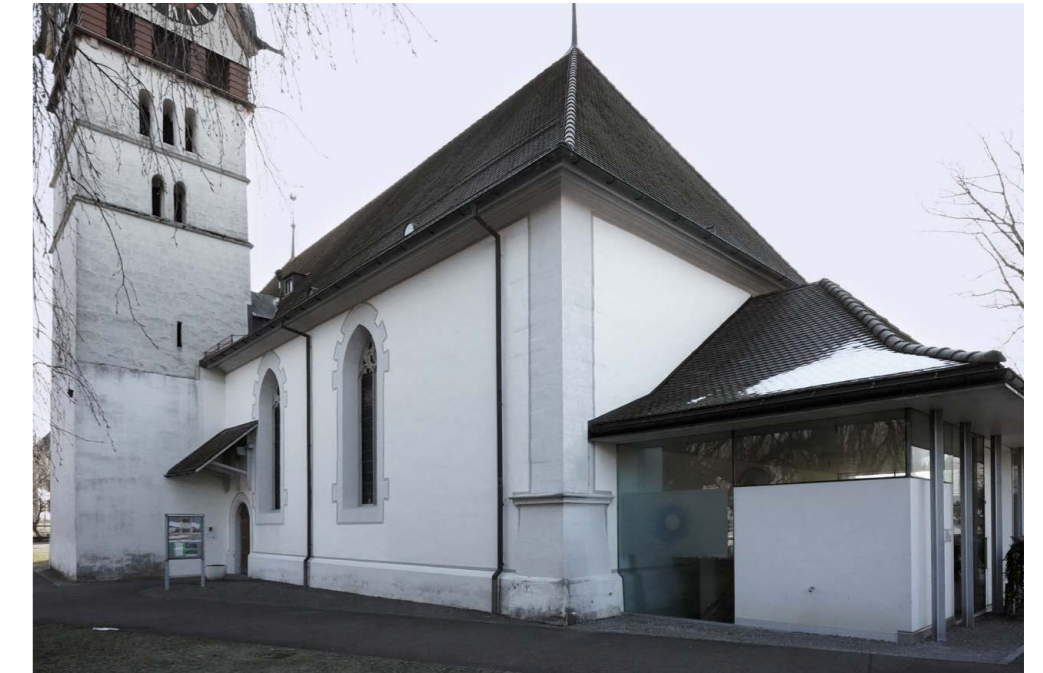
- 1 Reformierte Kirche in Langnau im Emmental
- 2 Neuer Vorbau vor dem Haupteingang
- 3 Neuer Vorbau vor dem Haupteingang

Ein grosser baulicher Eingriff wurde im Bereich des Vorbaus und des Vorplatzes vorgenommen. Der Vorbau vor dem Haupteingang, der im Laufe der Jahrhunderte mehrmals verändert worden war, wurde als helles Entrée mit vorwiegend Glaswänden neu gebaut. Rechts vom Eingang steht ein Korpus mit unregelmässigem Grundriss und einer nicht bis zur Decke reichenden Höhe, der als Stuhllager dient. Links ist ein Behinderten-WC, neben dem eine Treppe ins Untergeschoss führt. Dieses hat die doppelte Grösse des Vorbaus, erstreckt sich also bis unter den von einer neuen, runden Mauer eingefassten Vorplatz. Das Untergeschoss bietet Raum für weitere Toiletten, eine Teeküche, Stauraum sowie einen Mehrzweckraum für verschiedene Nutzungen. Dem Grundriss dieses Raumes ist eine Ellipse eingeschrieben, die sich zum Eingang hin öffnet und mit einer geraden Wand abschliesst.

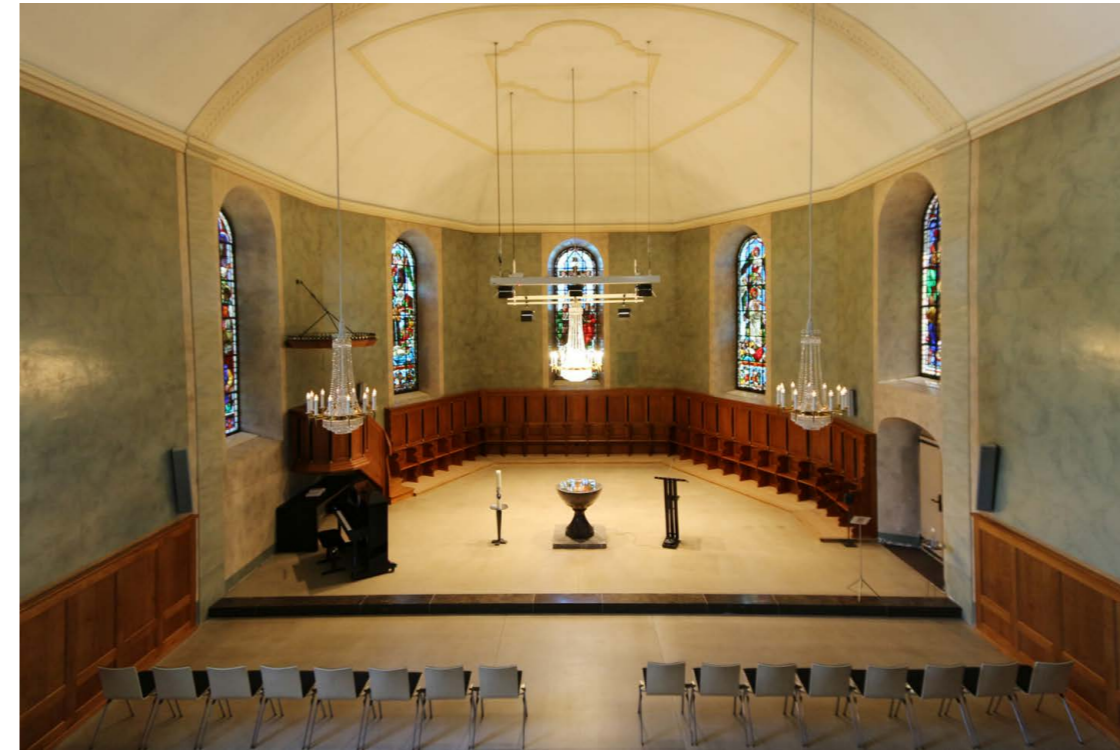
- 11 Kasten für den Beamer auf der Empore
- 12 Scheinwerfer und Leinwandkasten an Schienen im Chor
- 13 Hochgezogene Beleuchtungsschienen im Chor

Weitere Massnahmen waren die Rekonstruktion des ursprünglichen Brüstungstäfers im Schiff. Das Chorgestühl erhielt wieder die schwarzen Halbsäulen mit geprägten Messingkapitellen und -basen. Unter der Empore wurde das gefasste Brettertäfer durch eine gestemmte Kassettendecke ersetzt. Anstelle des alten Klinkerbodens erhielt die Kirche einen geölten Anhydritboden. Dazu kamen eine neue Bodenheizung, elektrische Heizungen bei den Fenstern sowie eine neue Lautsprecheranlage an den Wänden. Von der Chordecke können mit Seilzügen zwei Schienen, an denen Scheinwerfer und ein Leinwandkasten montiert sind, heruntergelassen werden. Der Beamer befindet sich in einem Kasten auf der Empore.

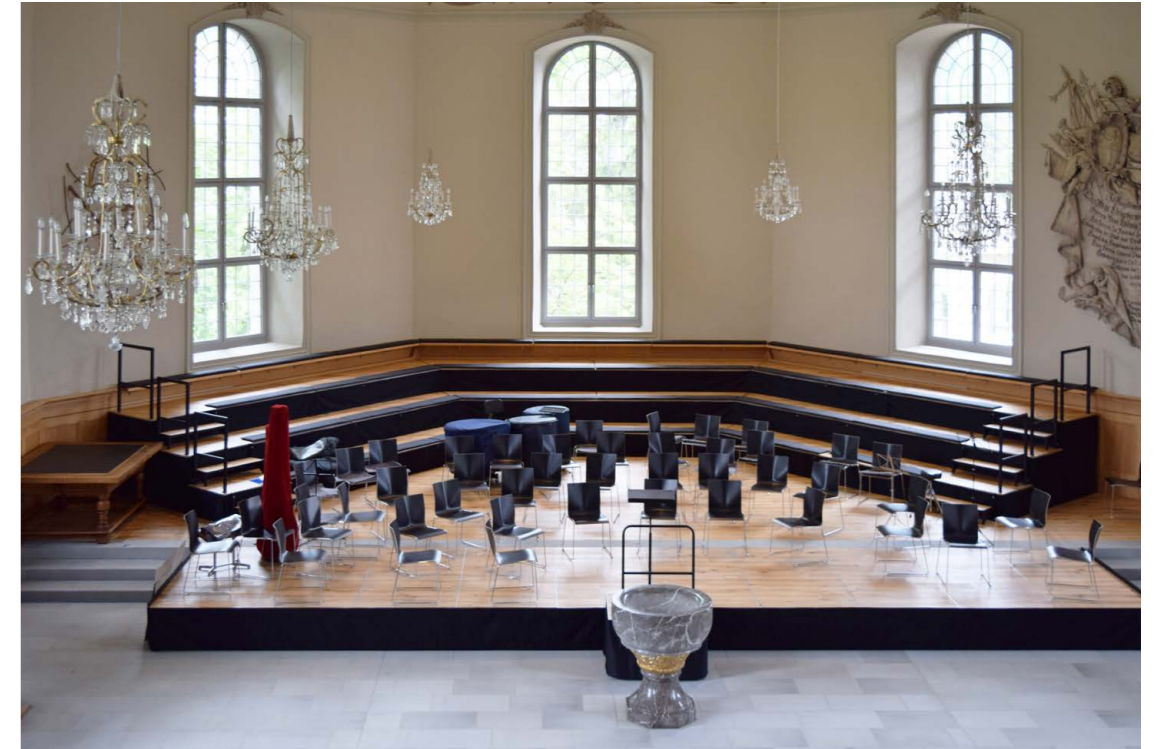
- 8 Aus dem Boden hochgefahrenes Podest für kleinen Chor
- 9 Grösseres Podest und Verlängerung des Chorbodens Richtung Schiff für grosse Konzerte

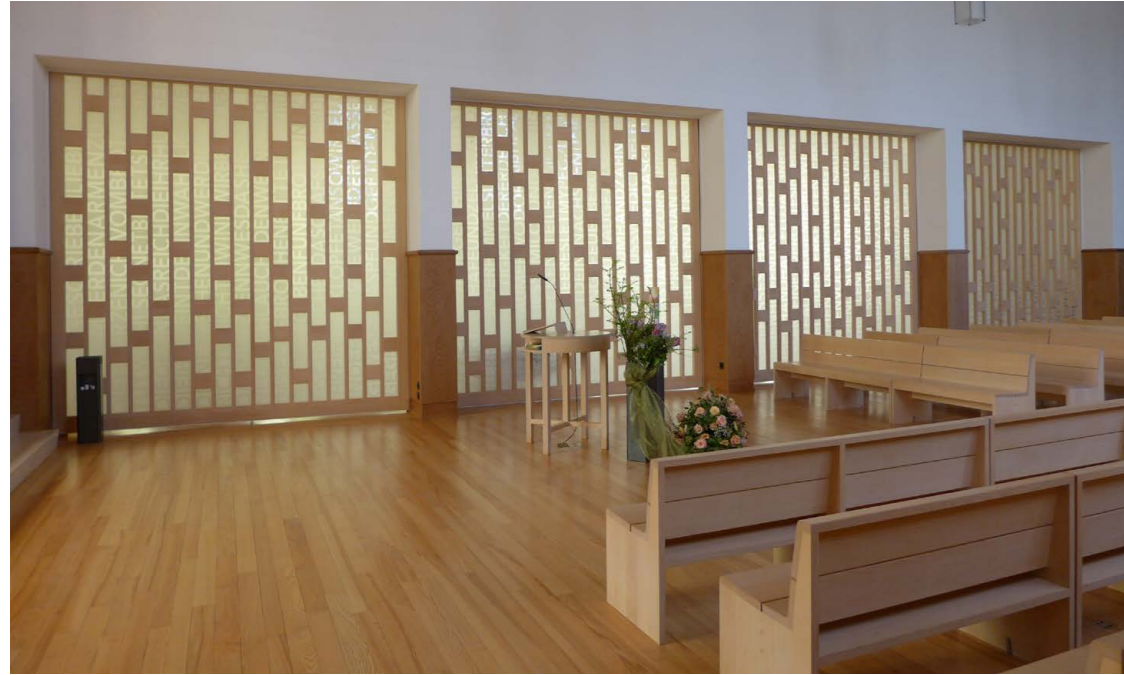
- 5 Die vier Maueröffnungen zum danebenliegenden Gemeindesaal
- 6 Eine der vier Schmuckwände mit Textfragmenten
- 7 Die Schmuckwände lassen sich hochschieben.

und dem Lukasevangelium entstammen. Die Helligkeit der Trennwände antwortet auf die hellen Glasfenster auf der gegenüberliegenden Seite des Kirchenraums. Die Hinterleuchtung ermöglicht Varianten von stimmungsvollen Atmosphären. Im Nebensaal steht der grosse Abendmahlstisch, der bei Bedarf in die Kirche getragen werden kann. Schwarze Holz-Chromstahlstühle dienen als Sitzgelegenheiten im Saal sowie als Zusatzbestuhlung im Kirchenraum.

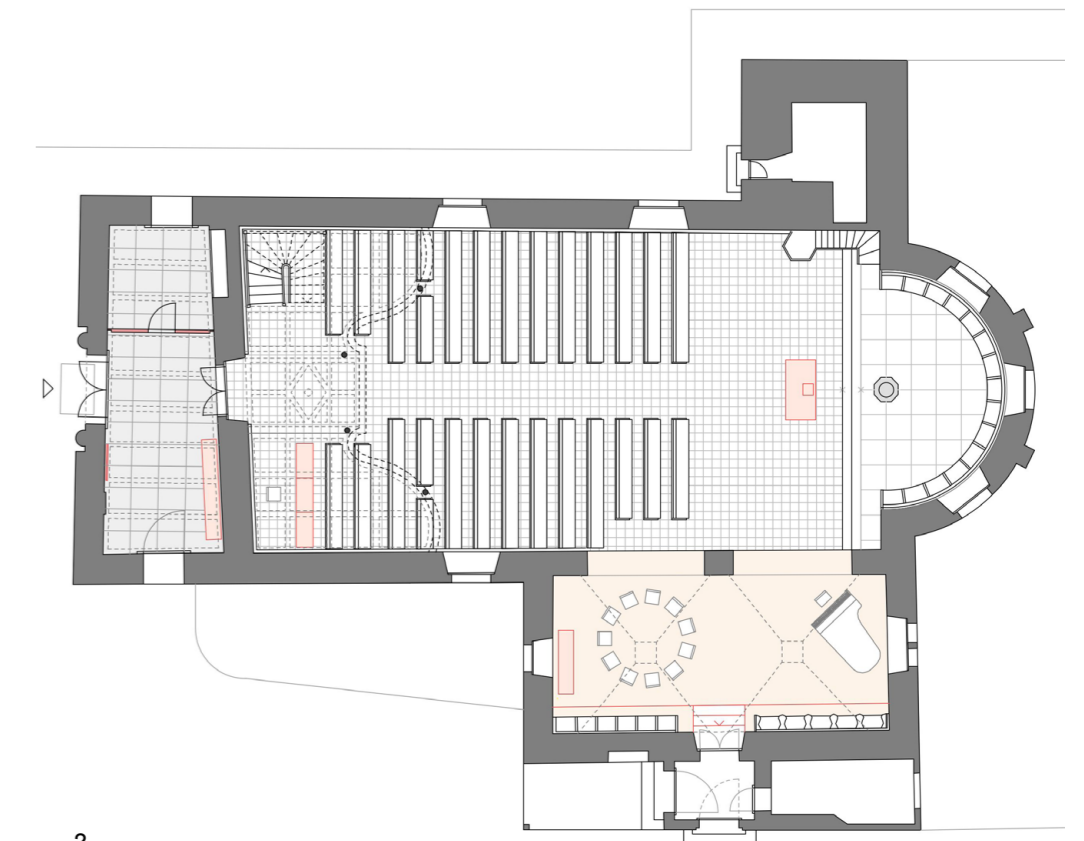
- 1 Reformierte Kirche in Belp
- 2 Grundriss. Die eingefärbten Elemente sind neu.

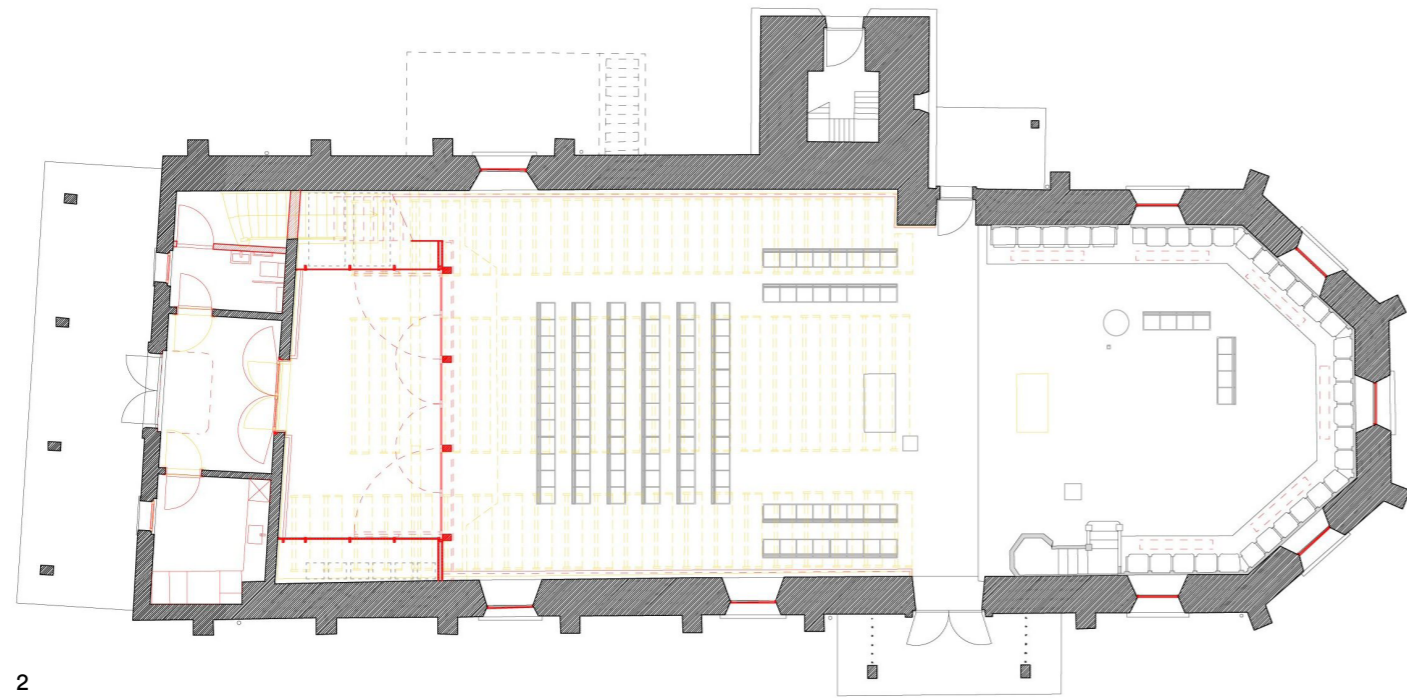
- 2 Grundriss. Gelb = ursprünglicher Zustand.
 Rot und Grau (Sitzgelegenheiten) =
 heutiger Zustand mit Grundbestuhlung
 3 Vorraum. Blick Richtung Haupteingang
 4 Neugestalteter Raum unter der Empore

Im Kirchenraum sorgt eine gestalterisch dem Emporengeländer entsprechende Wandverkleidung aus Holz für ein neues Erscheinungsbild. In dieser Verkleidung befindet sich die Heizung. Die Rückwände des Chorgestühls und die hölzerne Kanzel wurden restauriert und in das neue Gesamtkonzept integriert. Die technischen Installationen wurden auf den neusten Stand gebracht und die Gebäudehülle energetisch saniert. Die neue Lichttechnik ermöglicht eine separate Ansteuerung der einzelnen Pendelleuchten, was entsprechende Lichtstimmungen, passend zu verschiedenen Nutzungen wie Gottesdienst, Abendmahl, Konzerte etc., ermöglicht. Die neue mobile Bühnenpodesterie ist so leicht, dass sie von einer Person auf- und abgebaut werden kann.

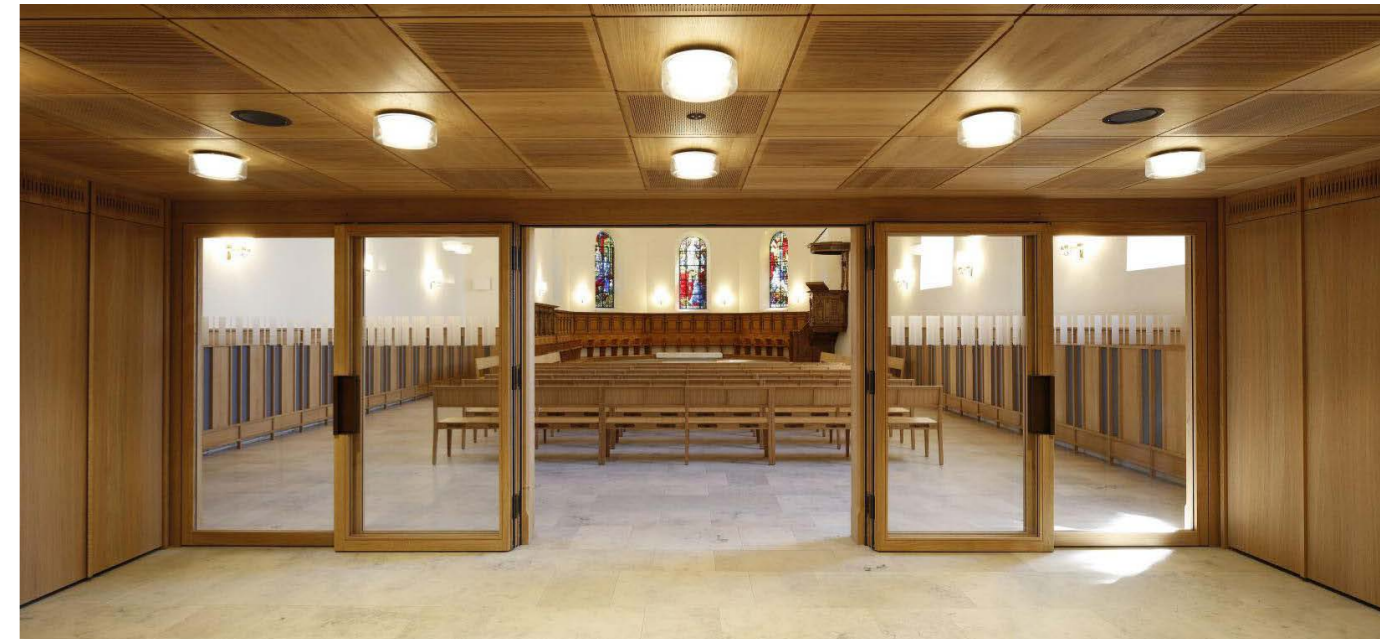
- 5 Der Raum unter der Empore lässt sich durch
 Glastüren vom Schiff abtrennen.
 6 Die Türen zwischen dem Raum unter der Empore
 und dem Schiff können vollständig geöffnet werden.
