Aktuelle Neu- gestaltungen von Kirchen- räumen

Dokumentation von zwölf Beispielen
im Gebiet der Reformierten Kirchen
Bern-Jura-Solothurn

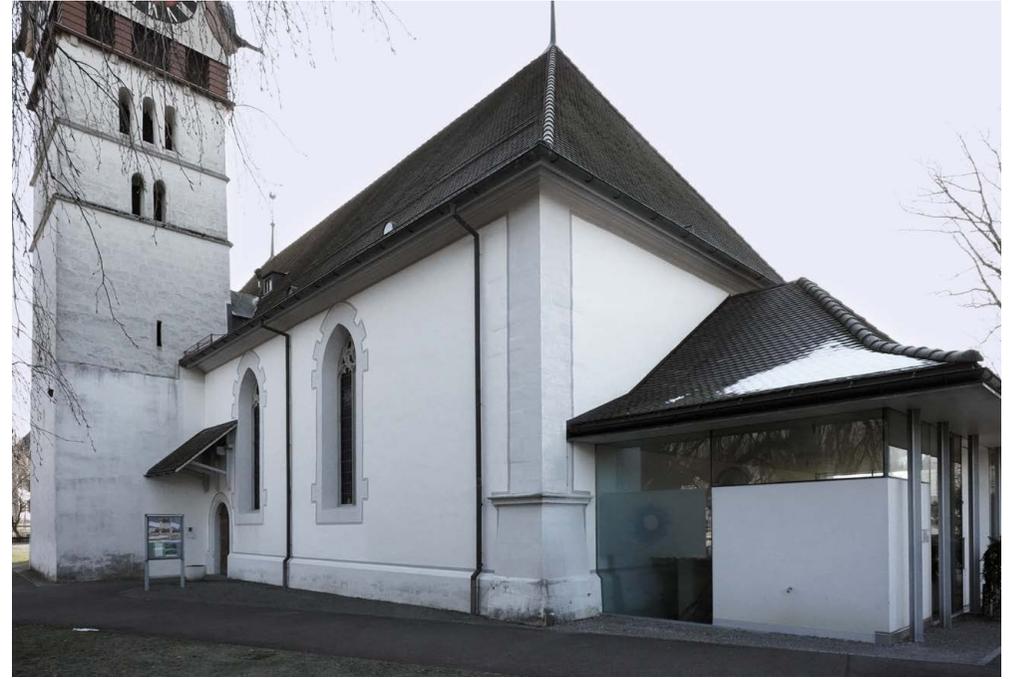
- 1 Reformierte Kirche in Langnau im Emmental
- 2 Neuer Vorbau vor dem Haupteingang
- 3 Neuer Vorbau vor dem Haupteingang

Ein grosser baulicher Eingriff wurde im Bereich des Vorbaus und des Vorplatzes vorgenommen. Der Vorbau vor dem Haupteingang, der im Laufe der Jahrhunderte mehrmals verändert worden war, wurde als helles Entrée mit vorwiegend Glaswänden neu gebaut. Rechts vom Eingang steht ein Korpus mit unregelmässigem Grundriss und einer nicht bis zur Decke reichenden Höhe, der als Stuhllager dient. Links ist ein Behinderten-WC, neben dem eine Treppe ins Untergeschoss führt. Dieses hat die doppelte Grösse des Vorbaus, erstreckt sich also bis unter den von einer neuen, runden Mauer eingefassten Vorplatz. Das Untergeschoss bietet Raum für weitere Toiletten, eine Teeküche, Stauraum sowie einen Mehrzweckraum für verschiedene Nutzungen. Dem Grundriss dieses Raumes ist eine Ellipse eingeschrieben, die sich zum Eingang hin öffnet und mit einer geraden Wand abschliesst.

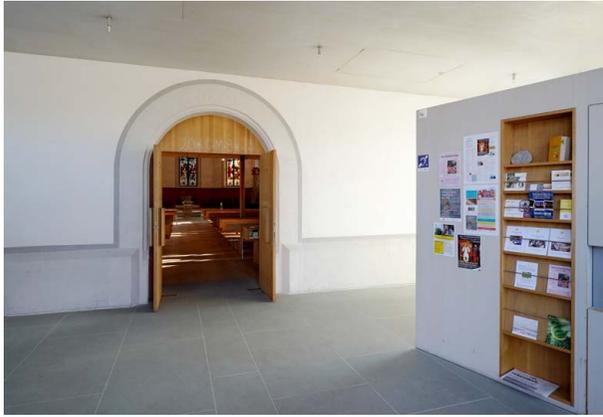
- 4 Blick in den Vorbau Richtung Kirchentüre
- 5 Der schräg gestellte Korpus im Vorraum dient als Stuhllager.
- 6 Toiletten im Vorraum und Treppe zum Untergeschoss

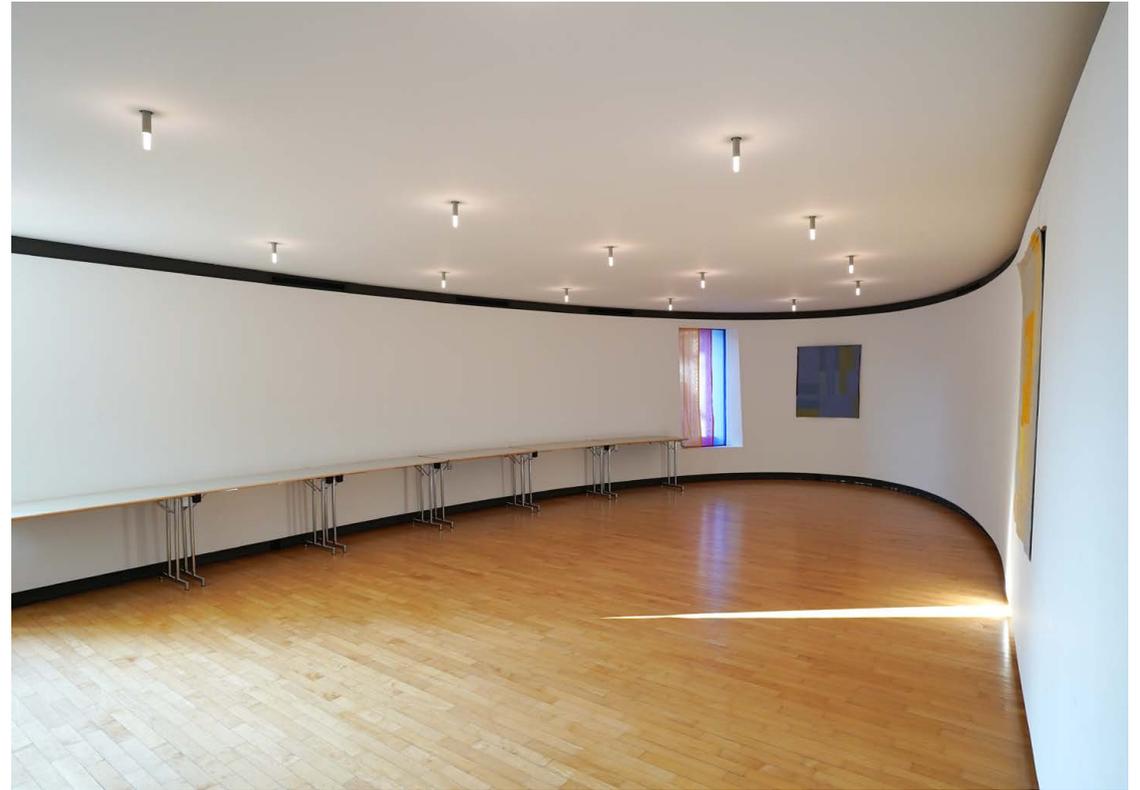
- 7 Treppe zum Untergeschoss
- 8 Mehrzweckraum im Untergeschoss
- 9 Mehrzweckraum im Untergeschoss
- 10 Küche im Untergeschoss

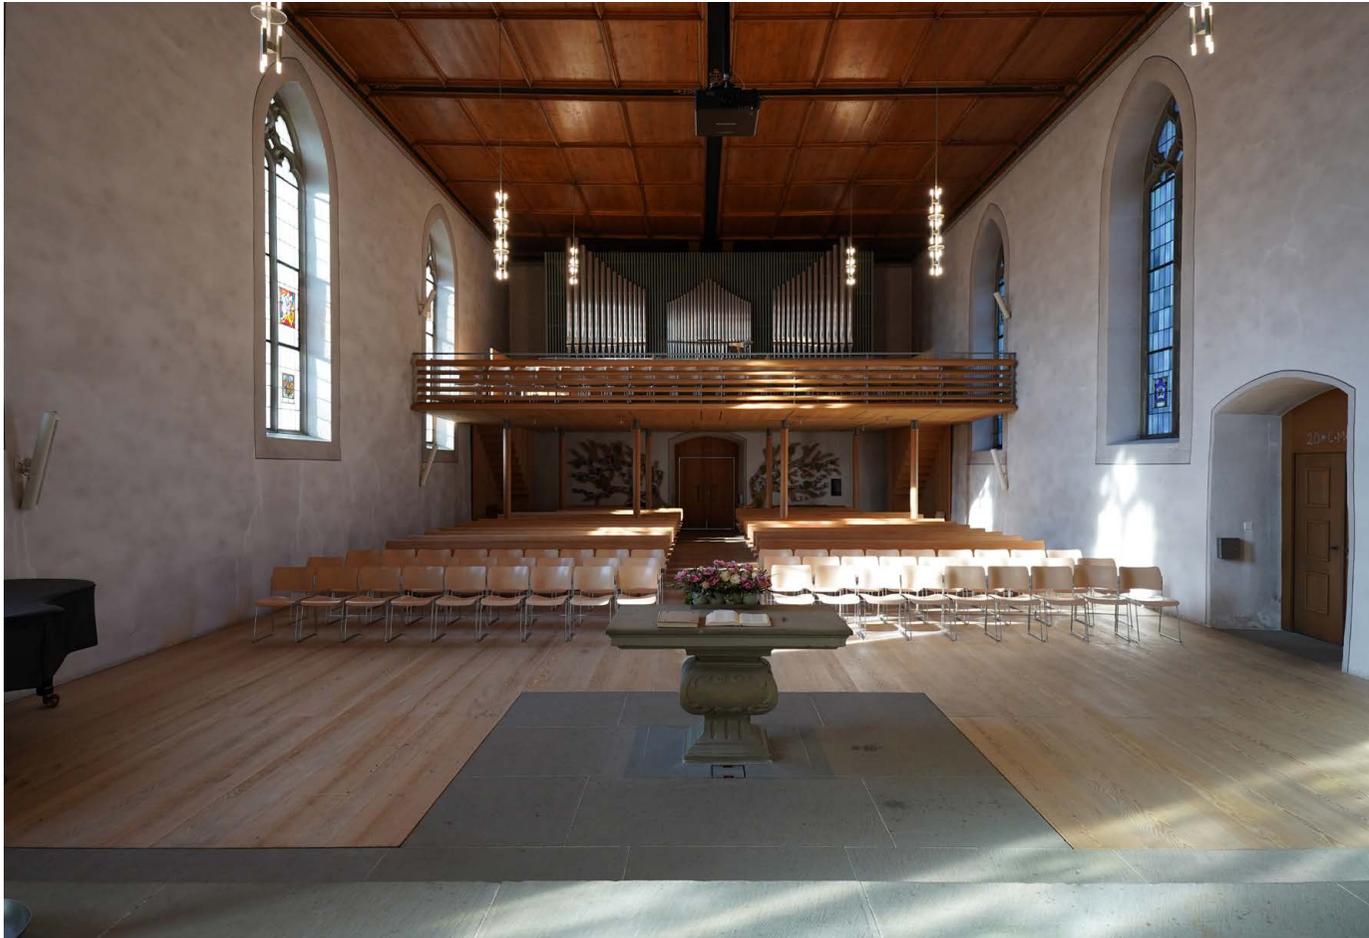
- 13 Blick vom Chor Richtung Empore.
Der steinerne Abendmahlstisch steht neu im Schiff.
- 14 Taufstein und Holzdecke

erhielt wieder einen Sandsteinboden, dessen Platten in der Grösse dem ursprünglichen Boden entsprechen. Der ehemals zusammen mit dem Taufstein im Chor stehende steinerne Abendmahlstisch wurde vom Chor in den vorderen Teil des Schiffs verschoben. Der neue Boden des Chors wurde bis unter den neuen Standort des Abendmahlstischs vorgezogen. Er erhielt eine Bodenheizung. Im Chor wurde das Chorgestühl samt Wandverkleidung rekonstruiert, ausgehend von zwei noch erhaltenen alten Chorstühlen. Die neuen Chorstühle sind in der Formgebung schlichter. Die Ornamentik des Wandtäfers wird, ausgehend vom Original in der Mitte, zu den Seiten hin einfacher.

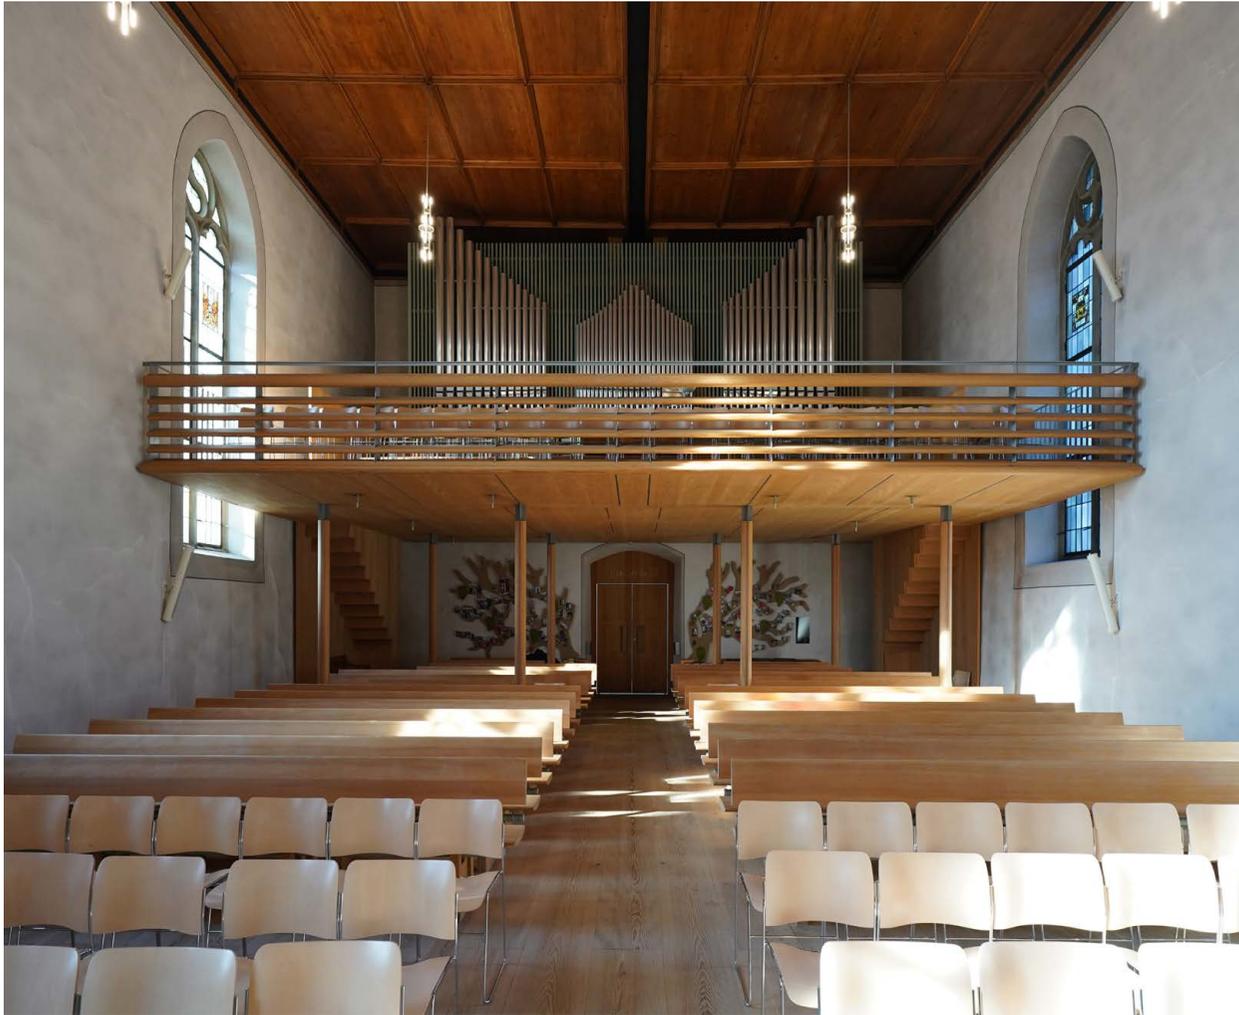
15 Neue Empore

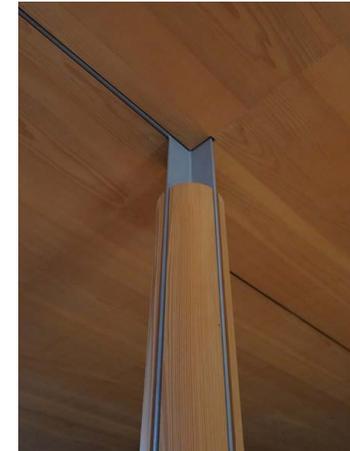
16 Eine der Stützen unter der Empore

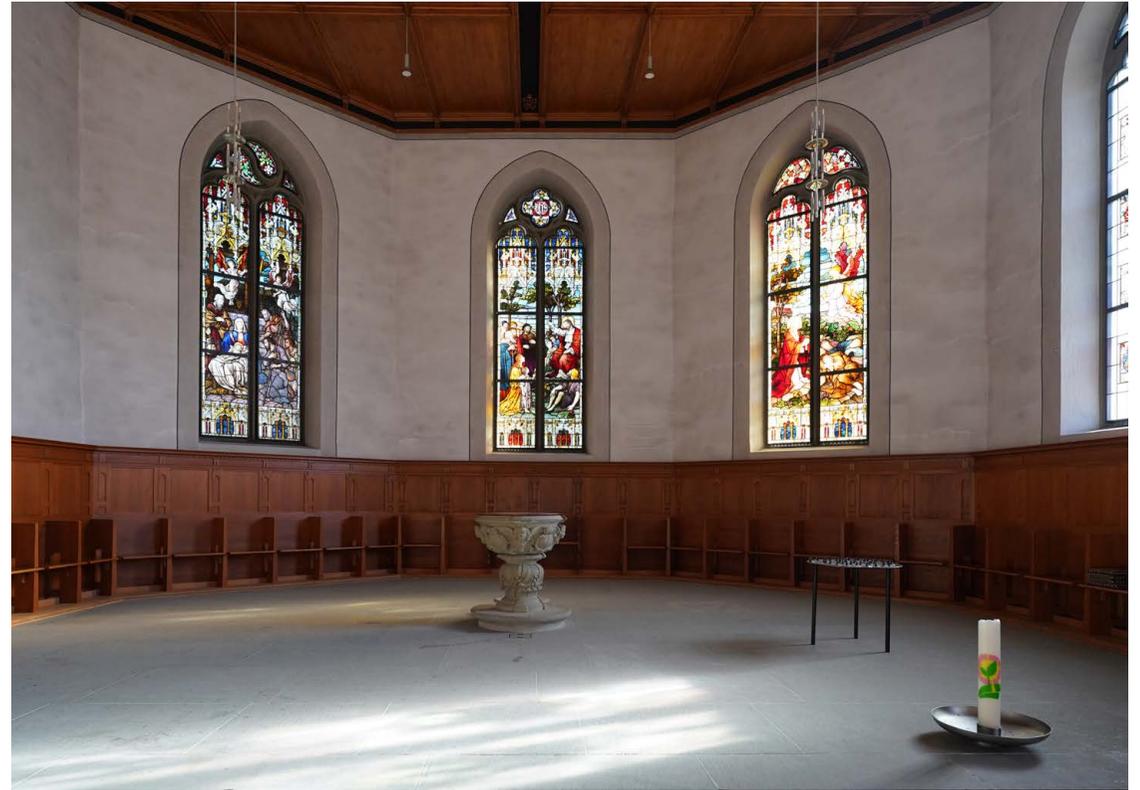
- 18 Empore und Orgel
- 19 Chor mit Taufstein und rekonstruiertem Chorgestühl
- 20 Rekonstruiertes Chorgestühl, Mitte
- 21 Rekonstruiertes Chorgestühl, linke Seite

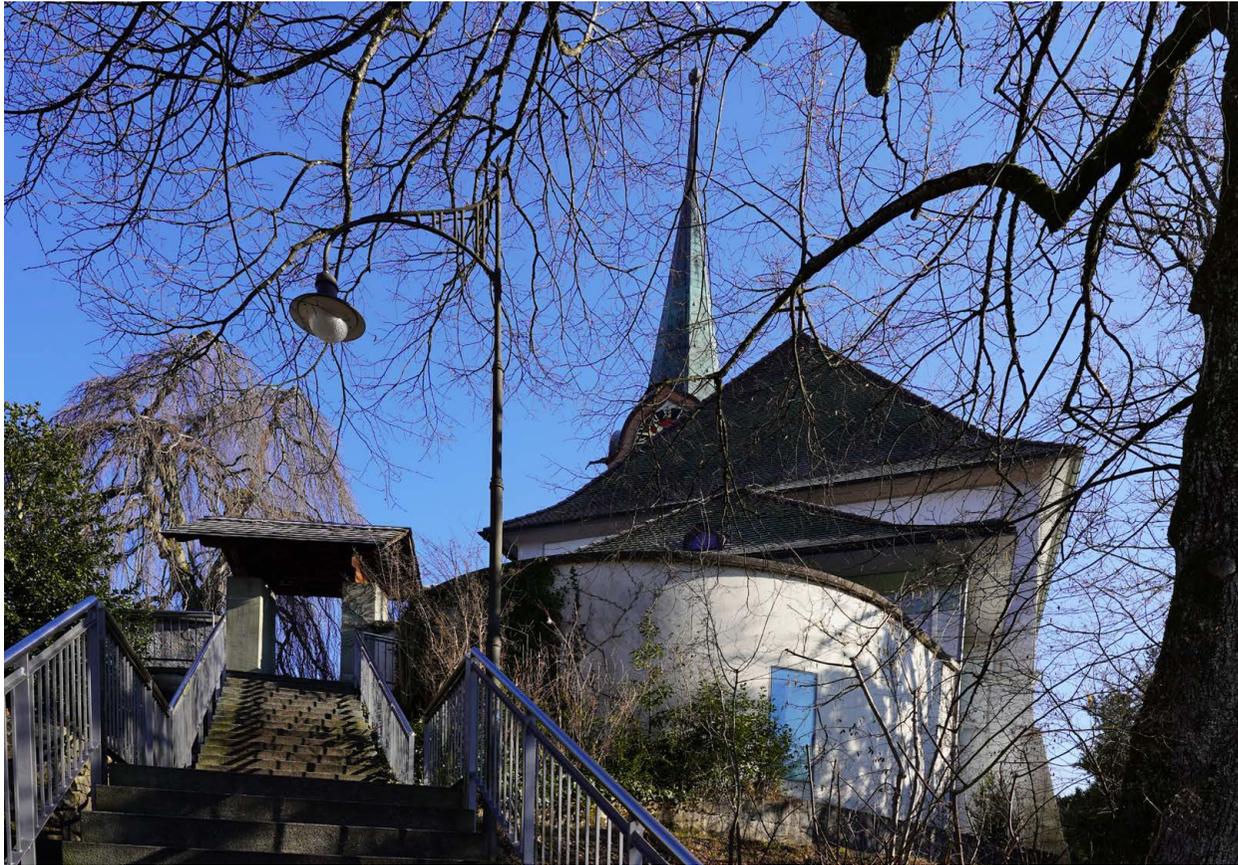
22 Mauer des Mehrzweckraums unter
der Terrasse vor dem Vorbau

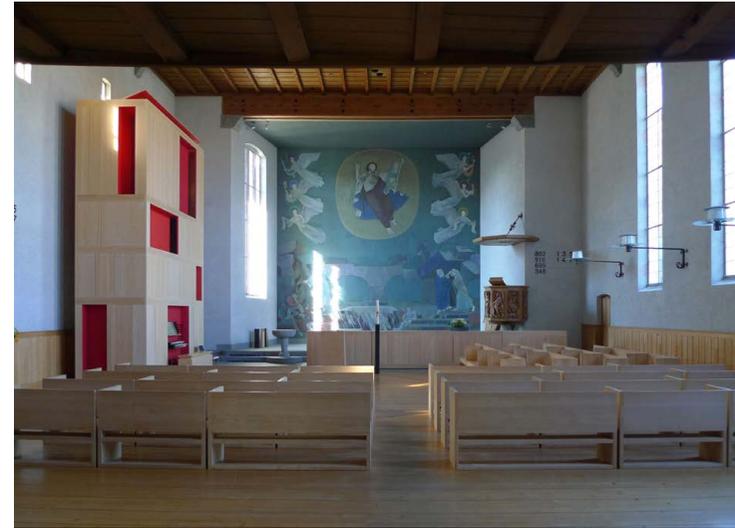
- 1 Reformierte Kirche in Wabern bei Bern
- 2 Blick vom Eingang Richtung Chor
- 3 Blick vom Chor Richtung Eingang.
Korpus als Raumteiler und Stuhllager

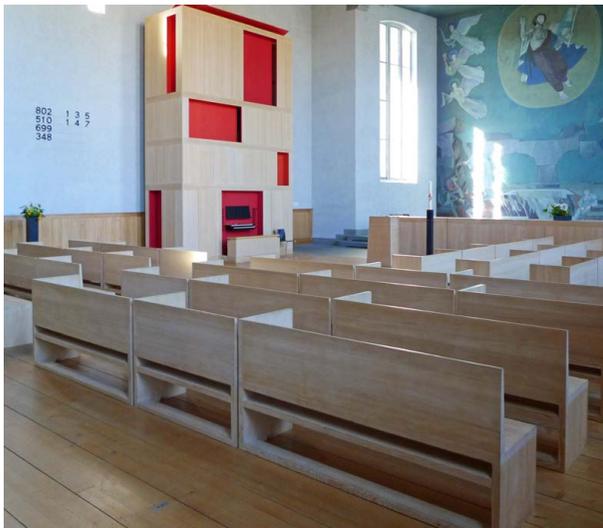
- 4 Kurzbänke, in drei Blöcken ausgerichtet auf das liturgische Zentrum vor der Orgel
- 5 Blick von Empore. Lockere Anordnung der Bänke wegen Corona

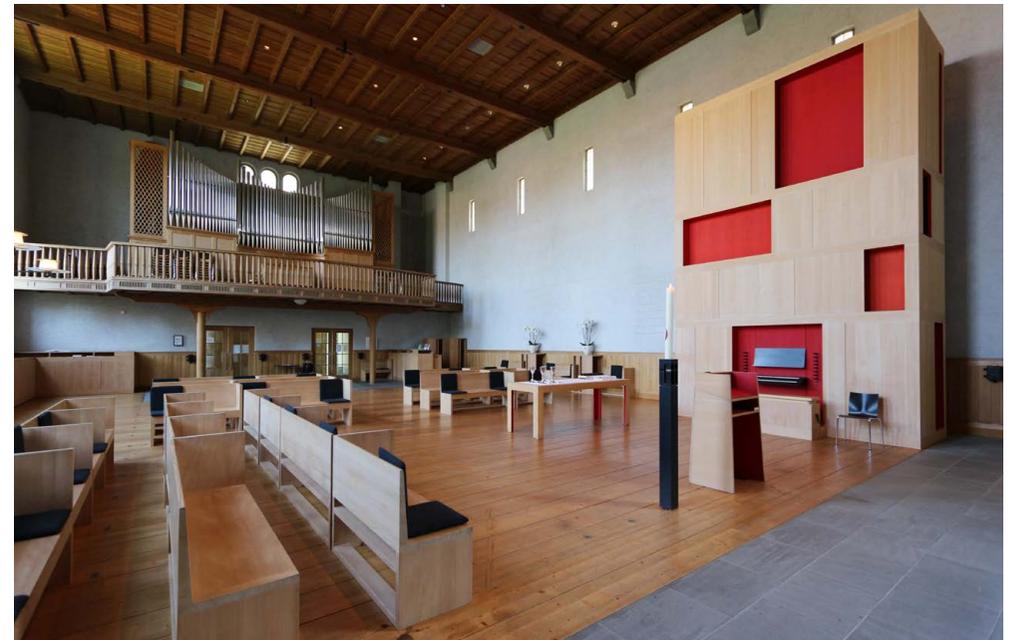
- 6 Wegen Corona stehen einige Bänke entlang der Seitenwände.
- 7 Liturgisches Zentrum vor der Orgel
- 8 Lesepult. Bei normalem Gottesdienst steht der Abendmahlstisch nicht im liturgischen Zentrum.

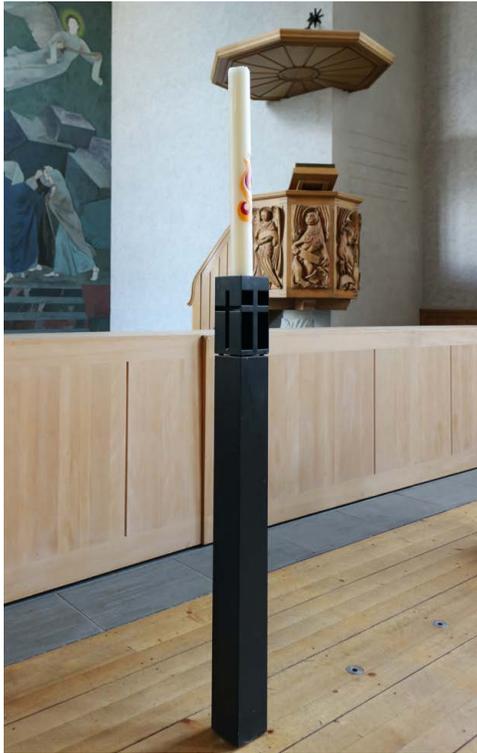
- 9 Osterkerzenständer
- 10 Detail des Osterkerzenständers
- 11 Orgel
- 12 Abendmahlstisch
- 13 Taufstein

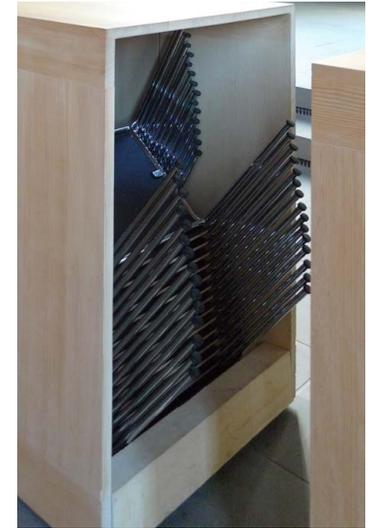
- 14 Kerzentisch
- 15 Blumenständer
- 16 Korpus im Eingangsbereich
- 17 Korpus im vorderen Teil des Schiffs.
Dient auch als Stuhllager
- 18 Decke mit steuerbarer Beleuchtung
- 19 Lampe

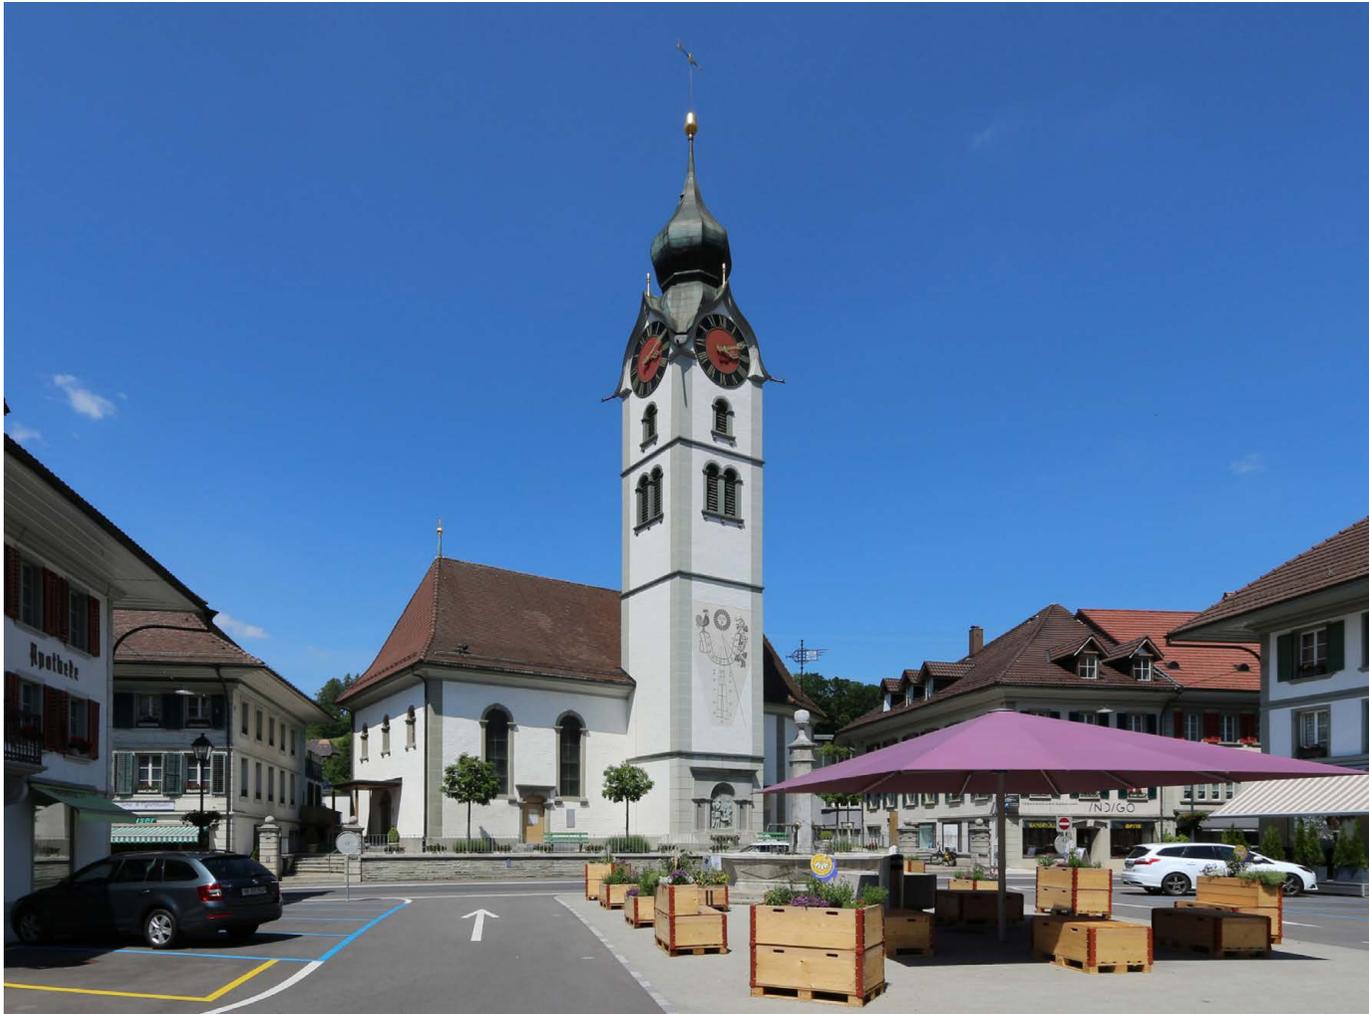
- 1 Reformierte Kirche in Huttwil
- 2 Neues Vordach vor dem Haupteingang
- 3 Neues Vordach mit integriertem Stauraum vor dem Seiteneingang

Anlässlich der Aussensanierung im Jahr 2009 wurden die alten Vordächer beim Haupteingang sowie beim Seiteneingang neben dem Turm durch neue Flachdachbauten ersetzt. Unter dem Dach des Seiteneingangs wurde zusätzlich ein kleiner Stauraum eingebaut.

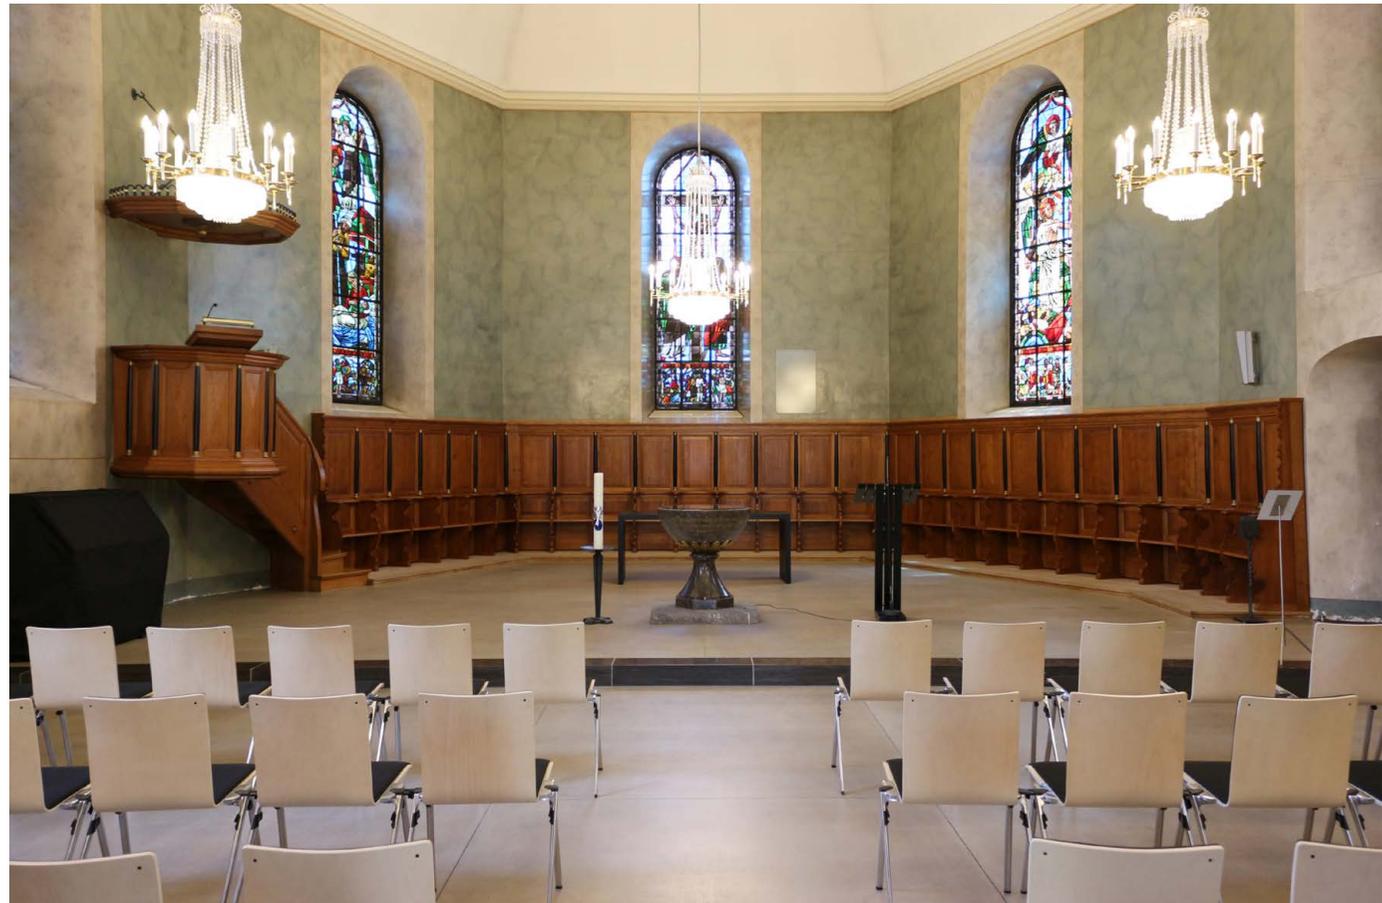
- 4 Blick vom Schiff Richtung Chor.
Wände mit farbiger Marmorierung
- 5 Blick vom Chor Richtung Eingang.
Stühle ersetzen die alten Bänke.
- 6 Neuer Ambo und Abendmahlstisch

die Wände mit einer grünen Marmorierung bemalt worden waren. Diese Bemalung verschwand nach und nach, 1967 schliesslich wurden die Wände, die Decke und die Stuckaturen einheitlich weiss gestrichen. Diese Purifizierung hat man 2004 rückgängig gemacht, wobei es aus technischen Gründen nicht gelang, den ursprünglichen, noch erhaltenen Wandverputz wieder hervorzuholen. Vielmehr entschied man sich für eine Rekonstruktion der alten grünen Marmorierung der Wände. Die Fenster erhielten gelblich-beige marmorierte Einfassungen. Die Denkmalpflege begründete die Rekonstruktion damit, dass in bernischen Kirchen kaum Farbfassungen aus der ersten Hälfte des 19. Jahrhunderts erhalten sind, dass der Raum optisch an Qualität gewinnt und er sich näher in Richtung des Originals bewegt.

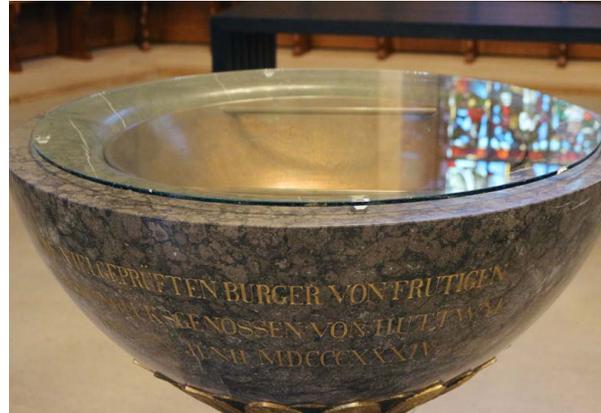
- 7 Bei Taufen steht der Abendmahlstisch hinter dem Taufstein.
- 8 Statt mit einem Holzdeckel ist der Taufstein neu mit einer Glasplatte abgedeckt.
- 9 Kinderecke
- 10 Leinwand im Chor für Projektionen

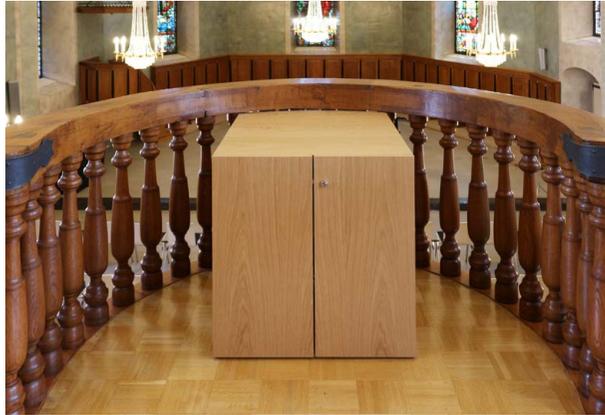
- 11 Kasten für den Beamer auf der Empore
- 12 Scheinwerfer und Leinwandkasten an Schienen im Chor
- 13 Hochgezogene Beleuchtungsschienen im Chor

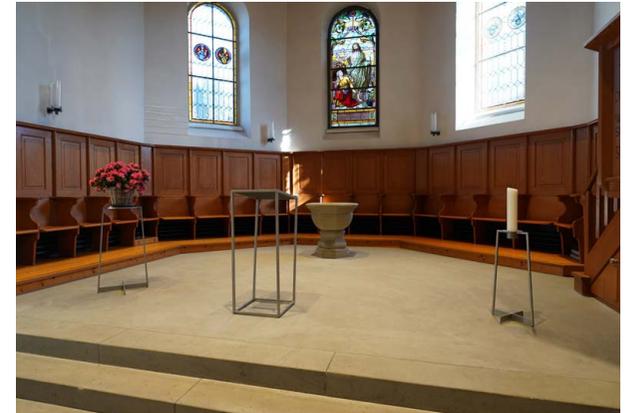
5 Lesepult, Osterkerzenständer, Blumenständer, neugestaltet

Eine weitere Massnahme betraf die Gestaltung verschiedener neuer liturgischer Orte bzw. Elemente. Bis dahin hatte der Taufstein verschiedene Funktionen erfüllt als Ort für Taufe und Abendmahl (diese Doppelfunktion hat eine lange Tradition), aber auch als Kerzen- und Blumenuntersatz. Indem man die Abdeckung des Taufsteins entfernte, machte man ihn nun zum Ort, der ausschliesslich auf das Sakrament der Taufe verweist. Neu geschaffen wurden ein Lese-pult, ein Abendmahlstisch (mit hölzerner Tischplatte), ein Ständer für die Osterkerze sowie ein Ständer (mit verschiedenen Einsätzen) als Ort für Blumenvasen, Gestecke, Trauerkränze, Adventskranz und Weiteres. Alle diese Orte sind aus dünnen Metallstäben gefertigt, so dass sie fast durchsichtig erscheinen. Ein gemeinsames Gestaltungselement sind ausserdem die schrägen Beine bzw. Stützen.

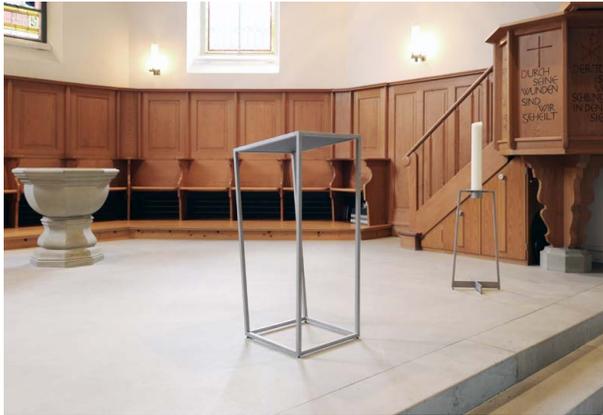
- 6 Leseempult. Der Taufstein wurde Richtung Chorwand verschoben.
- 7 Taufstein und Osterkerzenständer
- 8 Für die Feier des Abendmahls wird der mobile Abendmahlstisch im Schiff aufgestellt.
- 9 Blumenständer mit verschiedenen Aufsätzen für unterschiedliche Nutzungen
- 10 Rollmöbel für Kirchenkaffee in Kasten unter der Empore

Holzboden darunter entfernte, zweitens den Taufstein – weiterhin axial – in den hinteren Teil des Chors versetzte und drittens im Schiff links und rechts je zwei Bankreihen entfernte. Den Holzboden unter den Bänken sowie das Brüstungstäfer an den Aussenwänden belies man, jedoch ersetzte man den kleinteiligen Klinkerboden im Schiff durch grossformatigere Platten aus Hartsandstein (pietra serena), die man auch für den Boden des Chors verwendete.

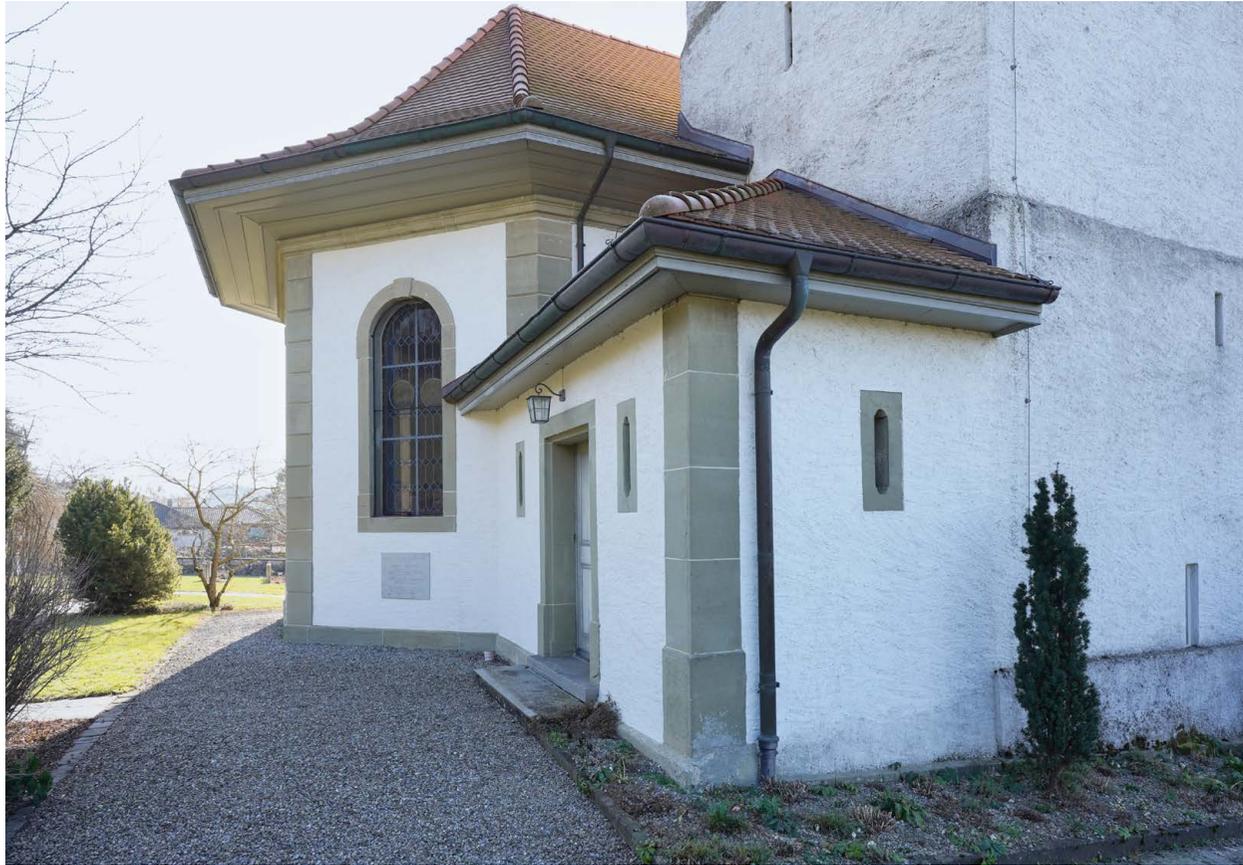
11 Bei Nichtgebrauch steht der Abendmahlstisch
im Anbau zwischen Chor und Turm.

Zur Grundausstattung des Chors gehören der Taufstein, das Lese-pult, der Osterkerzenständer, allenfalls der Blumenständer. Der Abendmahlstisch und der Ährenständer stehen bei Nichtgebrauch im – nur von aussen zugänglichen – Abstellraum neben dem Turm.

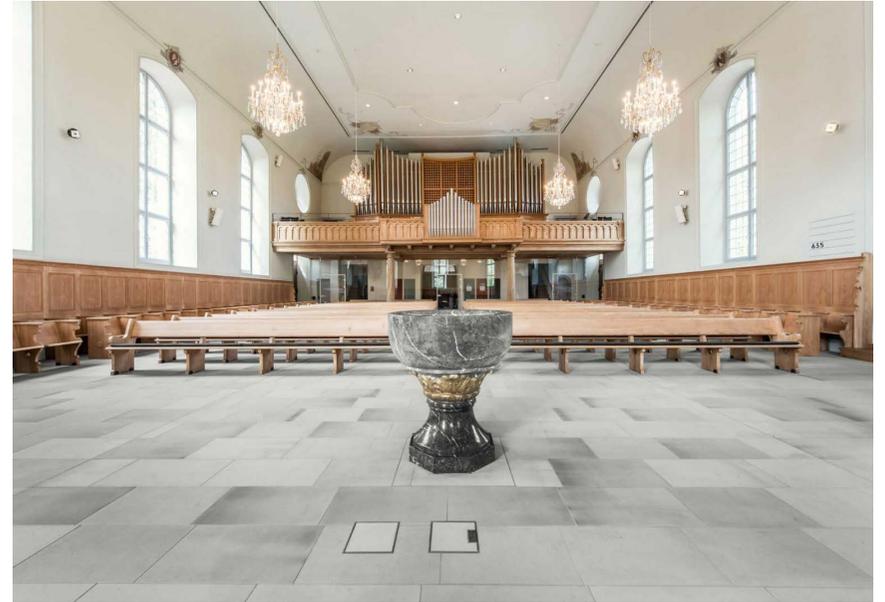
- 2 Blick vom Eingang Richtung Chor
- 3 Blick vom Chor Richtung Eingang. Der Taufstein steht neu im vorderen Teil des Schiffs.
- 4 Neugestalteter Chor. Die Kanzel wurde nach links verschoben. Die Seitentüre ist wieder zugänglich.

Die Lösung bestand darin, dass man den Taufstein vom Chor in den vorderen Teil des Schiffs verschob und dort auf der Mittelachse aufstellte. Der alte, hölzerne Abendmahlstisch wurde im Chor belassen, jedoch mit nicht sichtbaren Rädern ausgestattet, so dass er bei der Nutzung des Chors für Konzerte leicht zur Seite gefahren werden kann. Das zweireihige Chorgestühl im Chor wurde entfernt, was zur Folge hatte, dass die Wandbrüstung, an der man festhielt, erneuert werden musste. Der obere Abschluss der Brüstung kann bei Konzerten hochgeklappt werden und dient dann, mit einem Kissen versehen, als Sitzfläche. In den Boden des Chors eingelassen sind Podeste, die manuell hochgefahren und je nach Bedarf unterschiedlich angeordnet werden können. Mittels weiterer Podeste kann der Chor Richtung Schiff vergrössert werden. Die Lösung mit den versenkbaren Podesten erleichtert die unterschiedliche Nutzung der Kirche wesentlich. Der alte Klinkerboden im Chor wurde ersetzt durch ein Eichenparkett.

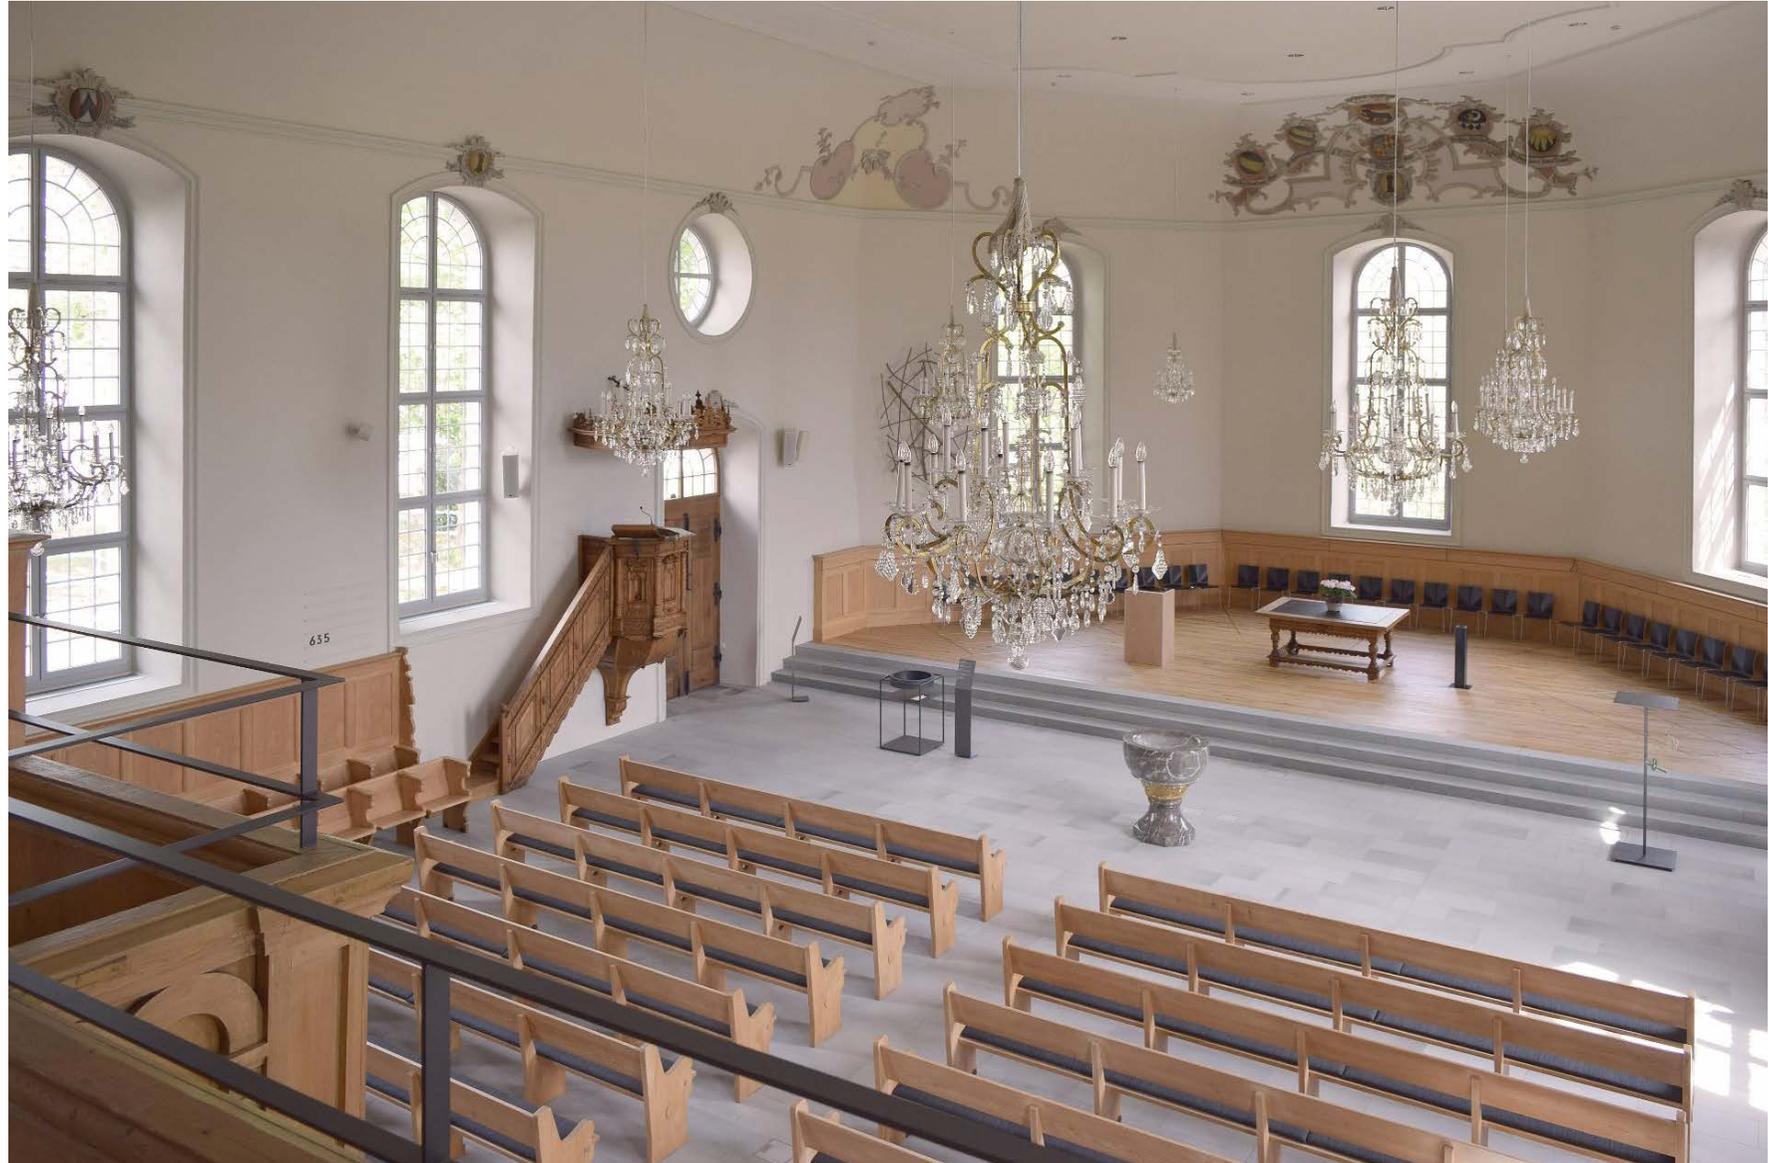
5 Neue Ausstattungselemente im Chor: Lese-pult, Osterkerzenständer, Kerzentisch, Taufständer

Taufstein freisteht und gut zur Geltung kommt. Der dadurch gewonnene Raum kann flexibel genutzt werden. Bei Bedarf nach mehr Sitzgelegenheiten, werden im vorderen Teil des Schiffs Stühle aufgestellt. Die ursprünglich – analog zur Südseite – im vorderen Teil des Schiffs auf der Nordseite befindliche Türe, vor der die Kanzel angebracht war, wurde wieder geöffnet und rekonstruiert. Die Kanzel erhielt einen neuen Platz links der Türe. Die Treppe führt deshalb nicht mehr von rechts, sondern – wie ursprünglich – von links auf die Kanzel. Die originale Treppenbrüstung war noch erhalten und fand nun wieder Verwendung. Für den vorderen Bereich des Schiffs bzw. den Chor kamen fünf von den Architekten gestaltete neue Elemente dazu: Lesepult, Osterkerzenständer, Kerzenbecken, Blumenständer sowie Taufbaum.

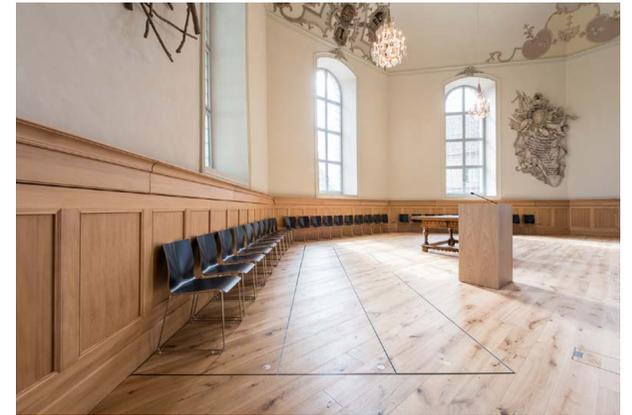
- 6 Stühle im vorderen Teil des Schiffs als Ergänzung zu den Bänken
- 7 Mobile Stühle ersetzen das alte Chorgestühl im Chor. Im Boden eingelassen sind Podeste.

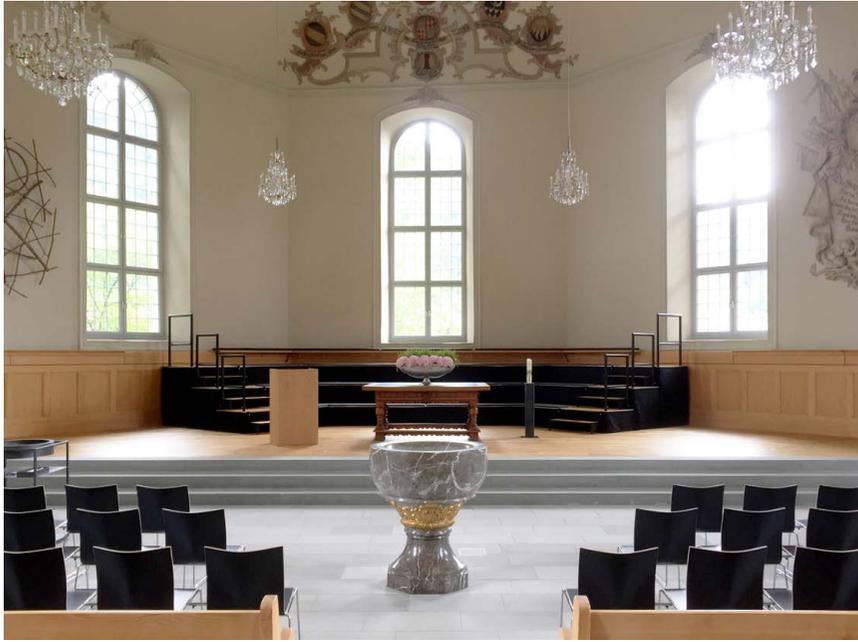
- 8 Aus dem Boden hochgefahrenes Podest für kleinen Chor
- 9 Grösseres Podest und Verlängerung des Chorbodens Richtung Schiff für grosse Konzerte

Die Stadtkirche Thun ist eine beliebte Konzertkirche. Um sie als solche zu nutzen, mussten bisher Podeste, die im Werkhof der Stadt gelagert waren, antransportiert und aufgestellt werden. Friktionen mit der Nutzung der Kirche als Gottesdienstort waren unumgänglich, da die Podeste oft am Sonntagmorgen noch in der Kirche standen. Da sie den im Chor stehenden Taufstein in der Regel unter sich «begruben», konnte

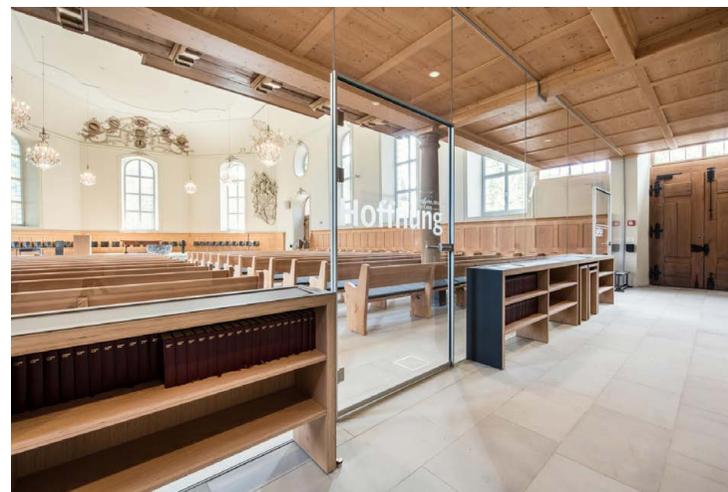
- 10 Der Eingangsbereich unter der Empore ist durch eine Glaswand vom Schiff abgetrennt.
- 11 Die Möbel vor der Glaswand bieten Platz für Liederbücher, Hocker, Beistelltische, Schriften, ausziehbare Kindertischchen.

Ein weiterer Eingriff ist die unter der Empore eingefügte Glaswand, die den Eingangsbereich vom Kirchenschiff funktional, nicht jedoch optisch abtrennt. Auf den Türen der Glaswand erscheinen die drei Begriffe Liebe, Glaube, Hoffnung. Vor der Glaswand stehen drei lange Möbel, auf denen Schriften ausgelegt werden können, und die ausserdem Platz bieten für Liederbücher, Hocker und Weiteres. Im Kircheninnenraum wurden die stark verschmutzten Wände und die Decke gereinigt und restauriert.

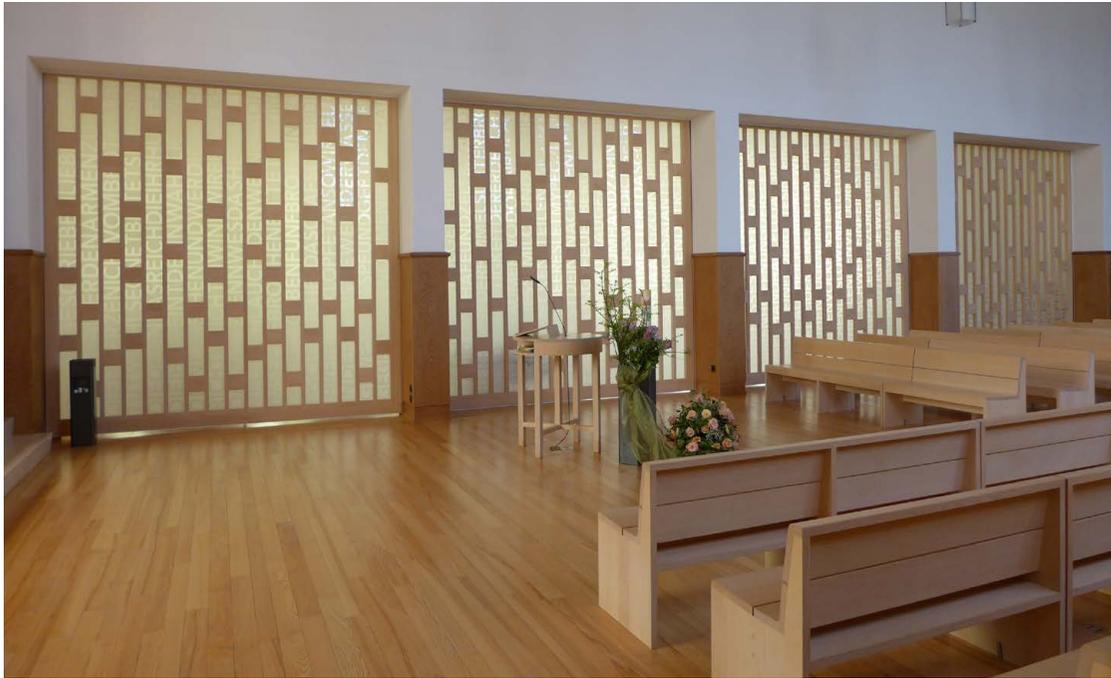
- 5 Die vier Maueröffnungen zum danebenliegenden Gemeindesaal
- 6 Eine der vier Schmuckwände mit Textfragmenten
- 7 Die Schmuckwände lassen sich hochschieben.

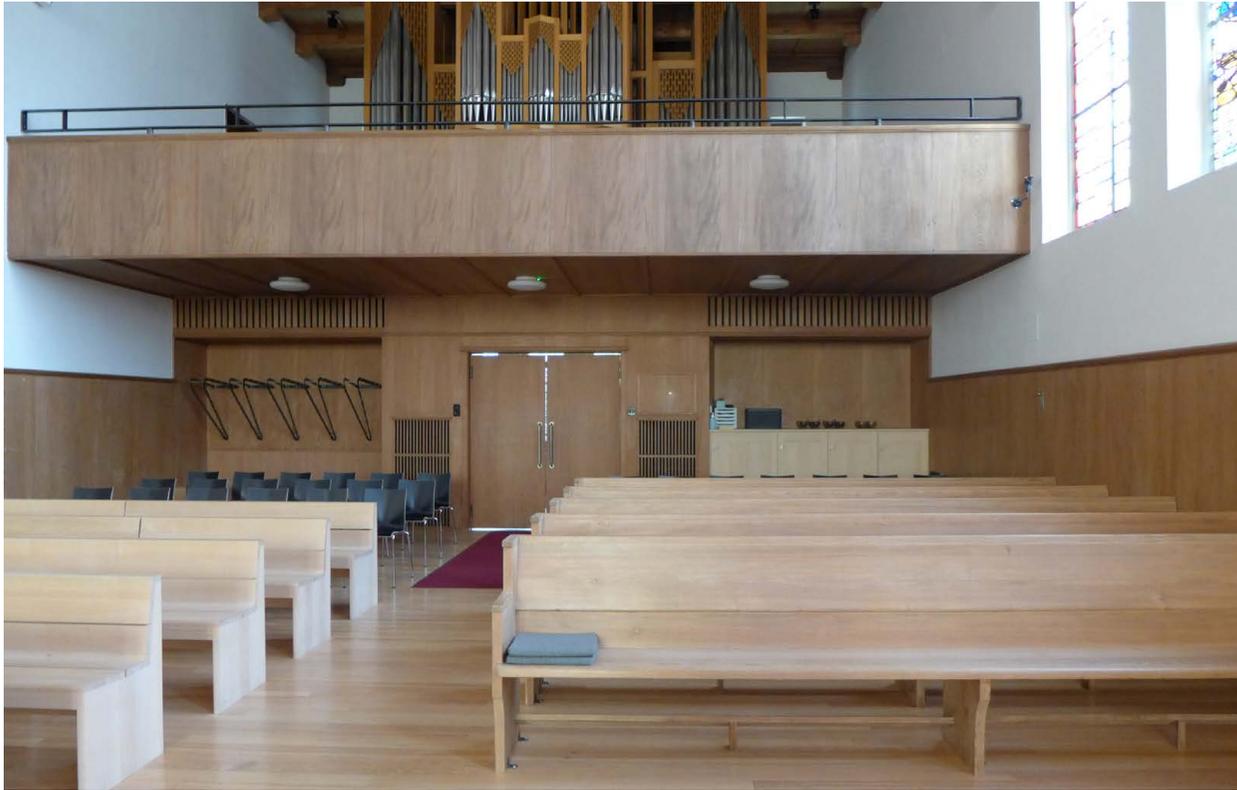
- 11 Fünf alte Bänke rechts, neue Bänke links
- 12 Mobile Kindersitze mit Tischchen
- 13 Die Bänke können unterschiedlich angeordnet und im Boden verankert werden.

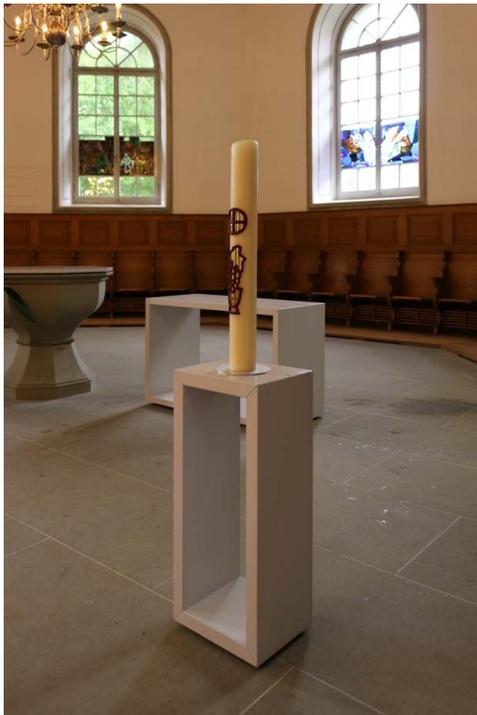
- 3 Blick vom Chor Richtung Eingang
- 4 Neue Möbel im Chor: Lese-pult,
Osterkerzenständer, Blumenuntersatz

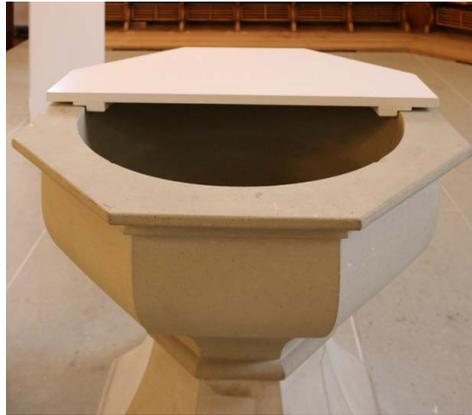
- 5 Der Beistelltisch (hier neben dem Taufstein) lässt sich variabel einsetzen.
- 6 Für Taufen wird die Holzabdeckung des Taufsteins abgenommen.
- 7 Leseaufsatz auf dem Taufstein
- 8 Beim Lesepult lässt sich der Leseaufsatz in der Höhe verstellen.
- 9 Lesepult
