Aktuelle Neu- gestaltungen von Kirchen- räumen

Dokumentation von zwölf Beispielen
im Gebiet der Reformierten Kirchen
Bern-Jura-Solothurn

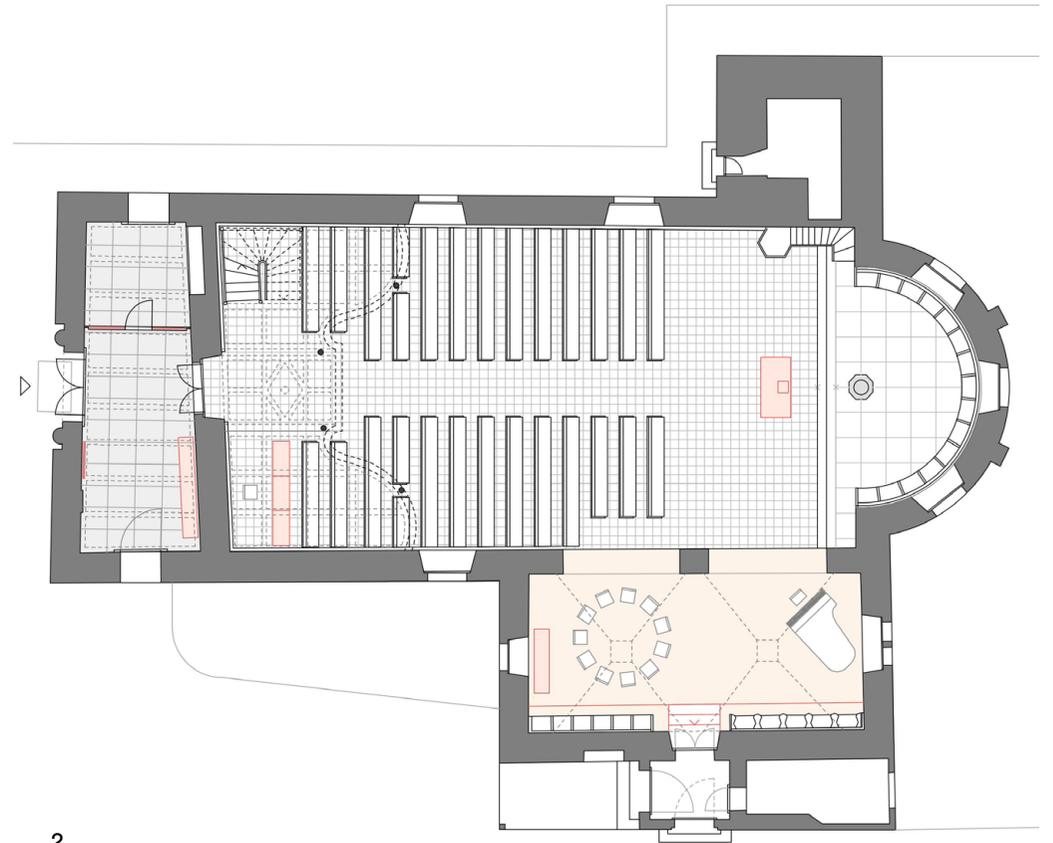
- 1 Reformierte Kirche in Belp
- 2 Grundriss. Die eingefärbten Elemente sind neu.

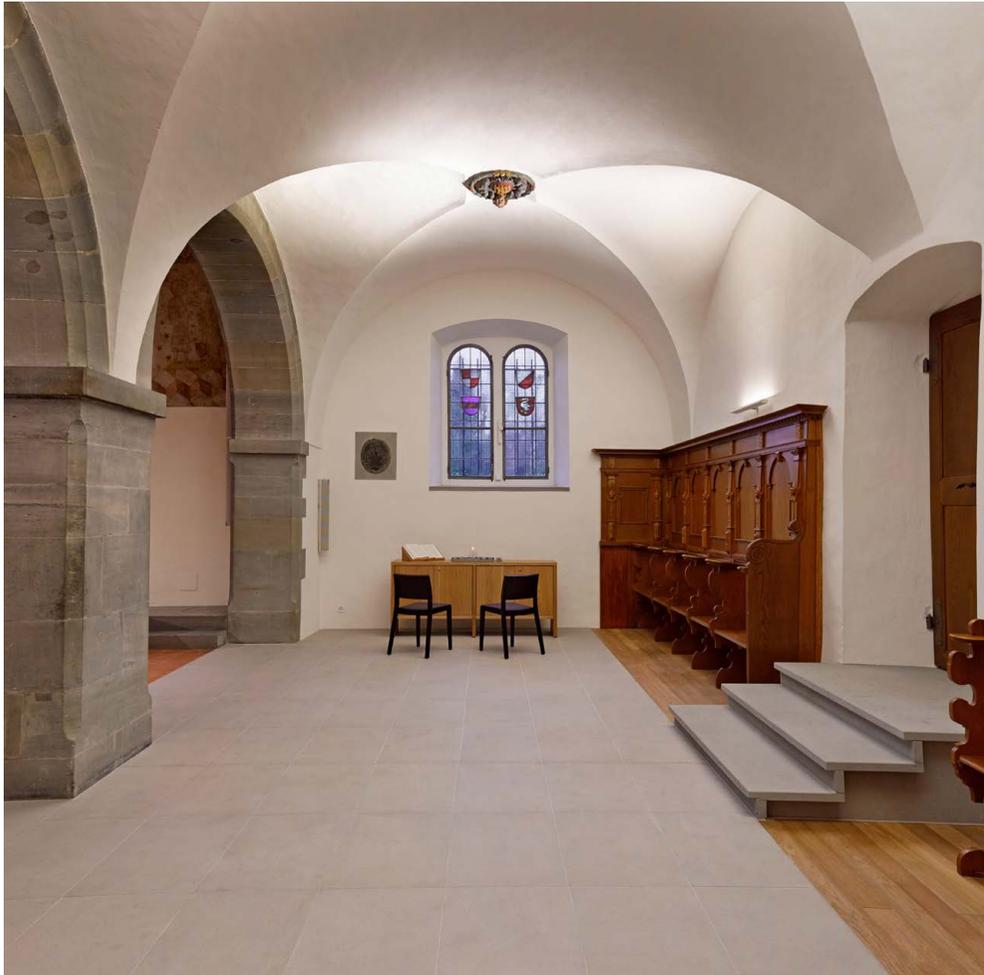
- 5 Das Chappeli (vorne rechts) wurde von den Bankreihen befreit und erhielt ein einheitliches Bodenniveau.
- 6 Der neue Abendmahlstisch steht im Schiff.
- 7 Der Taufstein mit dem schönen Kupferbecken

Die grössten Veränderungen erfuhr das vorne rechts befindliche, mit zwei Bögen zum Schiff geöffnete sogenannte Chappeli. Hier

entfernte man – bis auf das an der Rückwand befindliche Gestühl – alle Bänke, brachte den Boden auf ein einheitliches Niveau und versah ihn mit einer Bodenheizung. Damit bietet das Chappeli nun Raum für unterschiedliche Nutzungen. Im Kirchenschiff wurden keine Veränderungen vorgenommen. Auch den Taufstein im Chor belies man an seinem Ort. Neu geschaffen wurden jedoch ein Abendmahlstisch mit Rednerpult, ein Kerzen- und ein Blumenständer. Alle drei Elemente sind in massiver Eiche gefertigt. Der mobile Abendmahlstisch hat seinen Ort vor dem Chor auf dem Niveau des Kirchenschiffs.

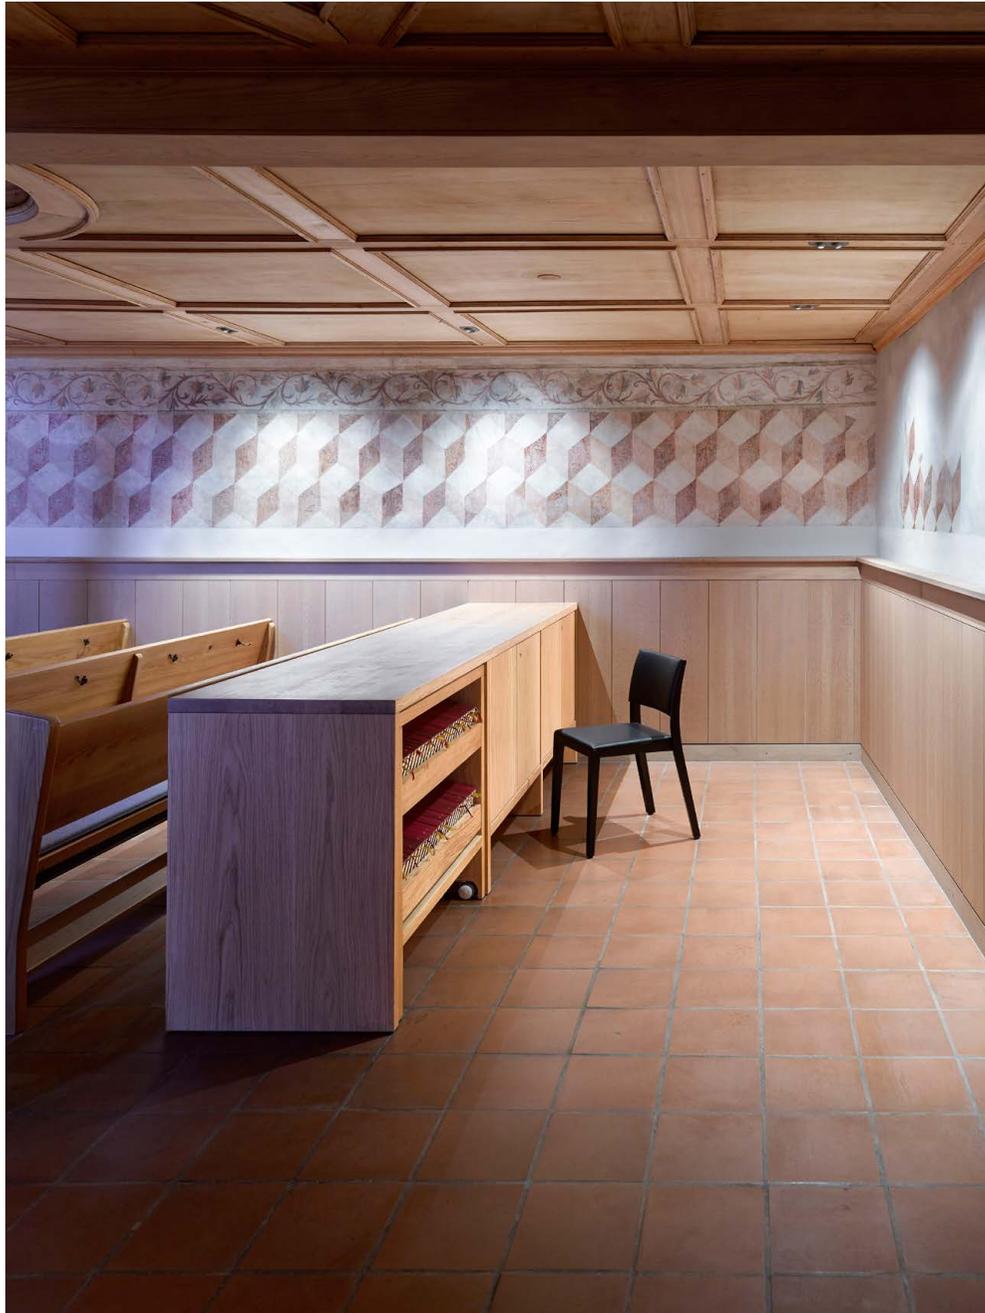
- 8 Eichenkorpus im Eingangsbereich
- 9 Eingangsbereich unter der Empore

Unter der Empore steht neu rechts ein massiver Eichenkorpus, in dem sich die Bedienelemente der Musik- und Lichtsteuerung sowie die Kirchenbücher befinden. Eine weitere Veränderung ist der Einbau eines Stauraums im Vorraum der Kirche, indem man die linke Hälfte des Raums durch eine Holzwand abtrennte.

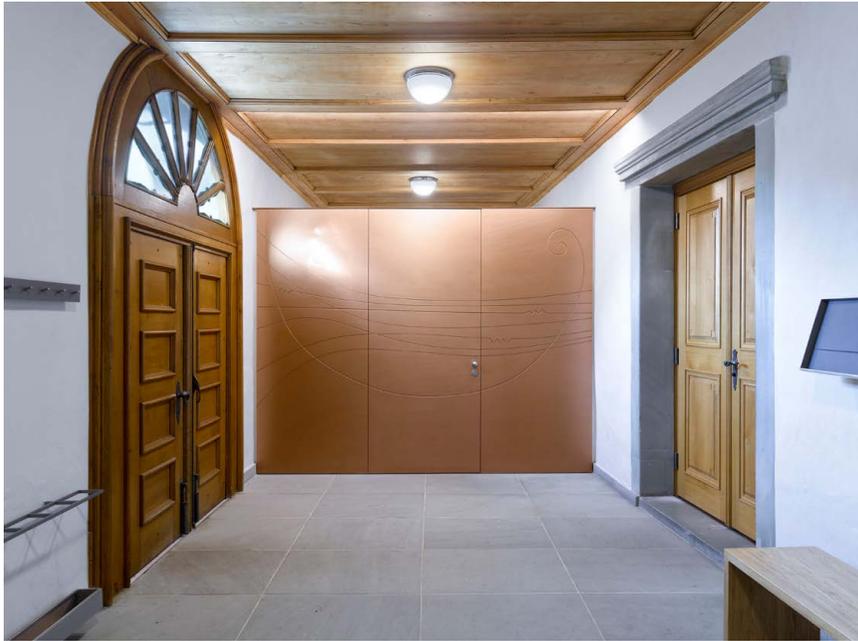
- 10 Die linke Hälfte der Vorhalle, abgetrennt durch eine Holzwand, dient als Stauraum.
- 11 Neue dimmbare Lichtanlage
- 12 Unterschiedliche Leuchtkörper wurden eingebaut.

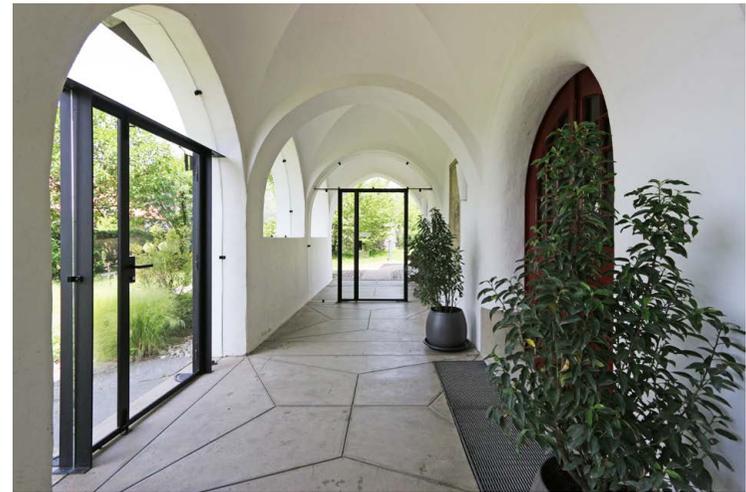
- 1 Reformierte Kirche in Wohlen bei Bern
- 2 Windfang im Vorbau

Früher gelangte man beim Betreten der Kirche zunächst in einen düsteren, kleinen Vorraum, der als Windfang diente. Neu bietet sich einem, nachdem man die Kirchentüre geöffnet hat, der Blick auf den ganzen Kirchenraum. Der Empfang ist dadurch freundlicher. Um doch einen Windfang zu haben, wurden im Vorbau auf der Länge von drei Jochen auf drei Seiten alle Öffnungen mit Glas geschlossen und drei Türen eingefügt.

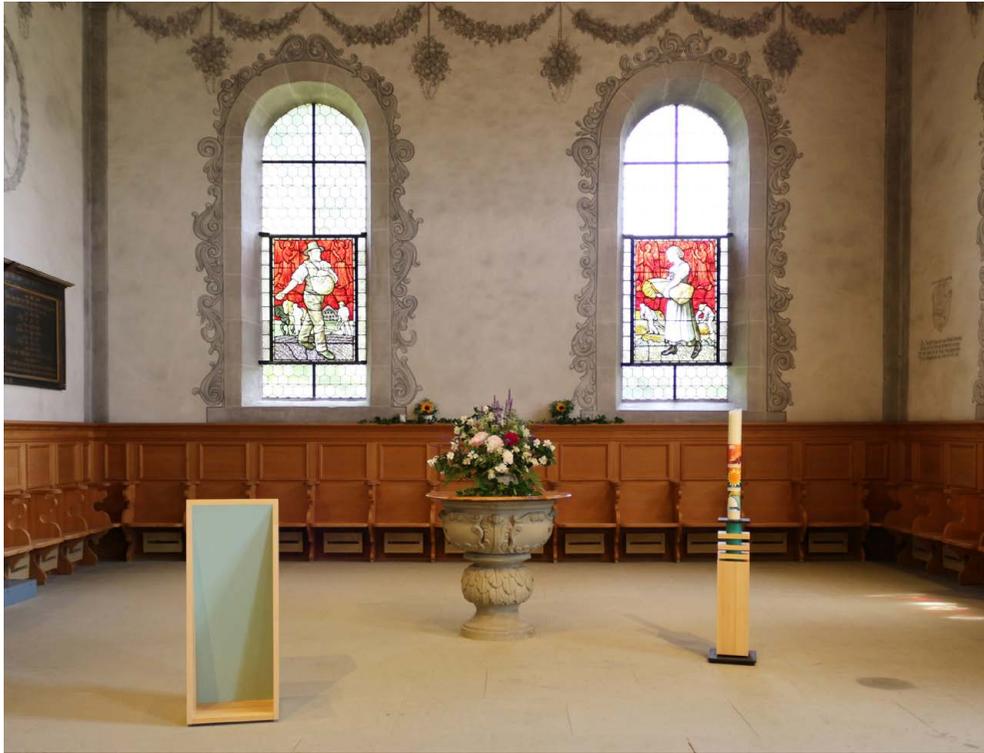
- 5 Grundausrüstung des Chors mit dem alten Taufstein sowie einem neuen Lesepult und Osterkerzenständer
- 6 Für Taufen wird die Abdeckung des Taufsteins abgenommen.
- 7 Der Taufstein dient auch als Abendmahlstisch.
- 8 Bei Beerdigungen liegt ein schwarzes Tuch über dem Taufstein.
- 9 Die hinter dem Chorbogen versteckte Leinwand kann heruntergelassen werden.

Im Zuge der Neugestaltung wurden verschiedene Möbel geschaffen. Zur Grundausstattung des Chors gehören – neben dem Taufstein, der auch als Abendmahlstisch dient – neu ein Lesepult sowie ein Osterkerzenständer. Dazu kommen mehrere Beistellmöbel von unterschiedlicher Höhe, die verschieden genutzt werden können: als Blumenständer, als Sockel für das Anliegenbuch und anderes. Die Möbel – mit Ausnahme des Osterkerzenständers – sind schlicht gestaltet, zusammengesetzt aus vier unbemalten Holzbrettern. In die Öffnungen sind farbige Platten eingefügt, und zwar schräg verlaufend, entweder von oben nach unten oder von links nach rechts. Diese Platten haben unterschiedliche Farben: Türkis, Dunkelgrün, Rot, Blau und Ocker. Die

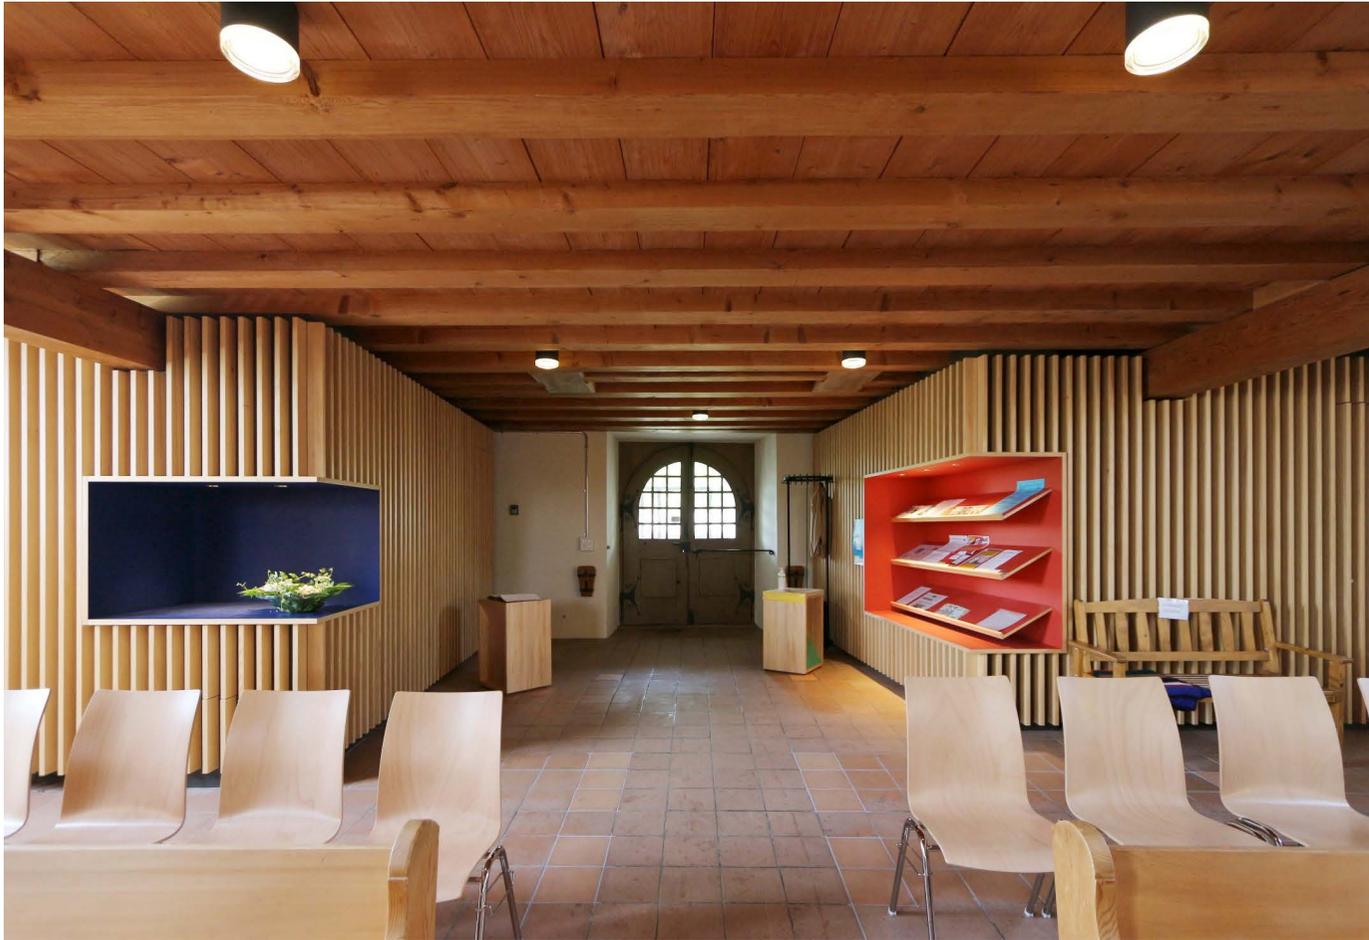
- 10 Zwei Einbauten unter der Empore. Der eine Einbau dient als Sakristei, der andere als Materiallager.
- 11 Beistellmöbel für verschiedene Zwecke
- 12 Eingang zur Sakristei

Im Kirchenraum wurden unter der Empore links und rechts des Eingangs zwei kastenartige Räume eingebaut. Der rechte dient

als Sakristei, der linke als Materiallager. Die Verkleidung der Räume mit Holzlamellen verleiht diesen – vom Volumen her doch recht grossen – Kuben eine gewisse Leichtigkeit. In die vorderen Ecken der Kuben sind zwei Nischen integriert, von denen die eine als Schriftenablage, die andere für wechselnde Gestaltungen dient. Die intensiven Farben der Nischen – Rot auf der einen, Dunkelblau auf der anderen Seite – hellen den immer noch recht dunklen Eingangsbereich unter der weit ins Schiff vorragenden Empore auf. Im rechten Korpus versteckt ist der Beamer. Bei Gebrauch muss lediglich eine der Lamellen herausgezogen werden. Des Weiteren sind in die Korpusse Schubläden integriert, für beispielsweise die Decken und Kissen, die man für Kindergottesdienste braucht.

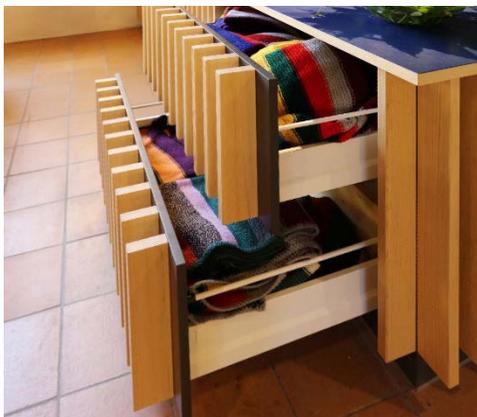
- 13 In die Lamellenwand der Einbauten integrierte Schubladen
- 14 Der Beamer ist hinter den Lamellen versteckt
- 15 «Hochzeitskanzel» auf der Südseite der Kirche

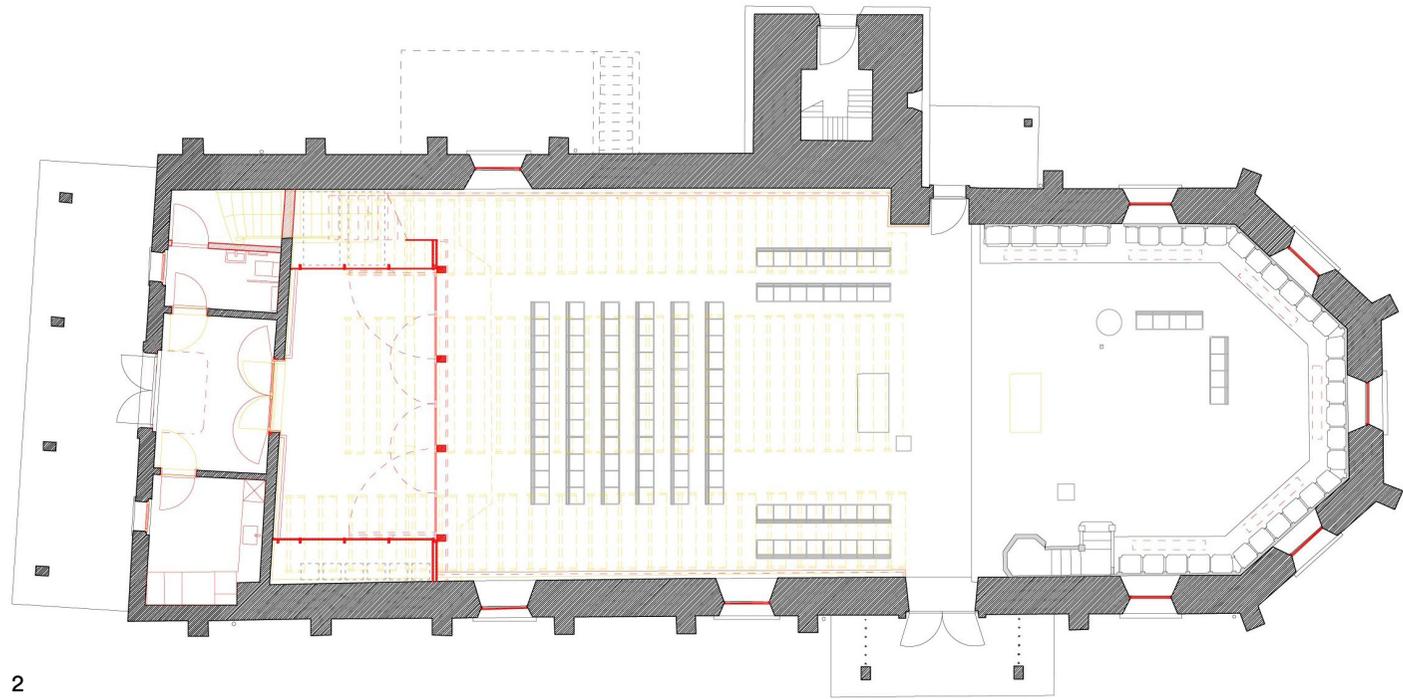
- 2 Grundriss. Gelb = ursprünglicher Zustand.
Rot und Grau (Sitzgelegenheiten) =
heutiger Zustand mit Grundbestuhlung
- 3 Vorraum. Blick Richtung Haupteingang
- 4 Neugestalteter Raum unter der Empore

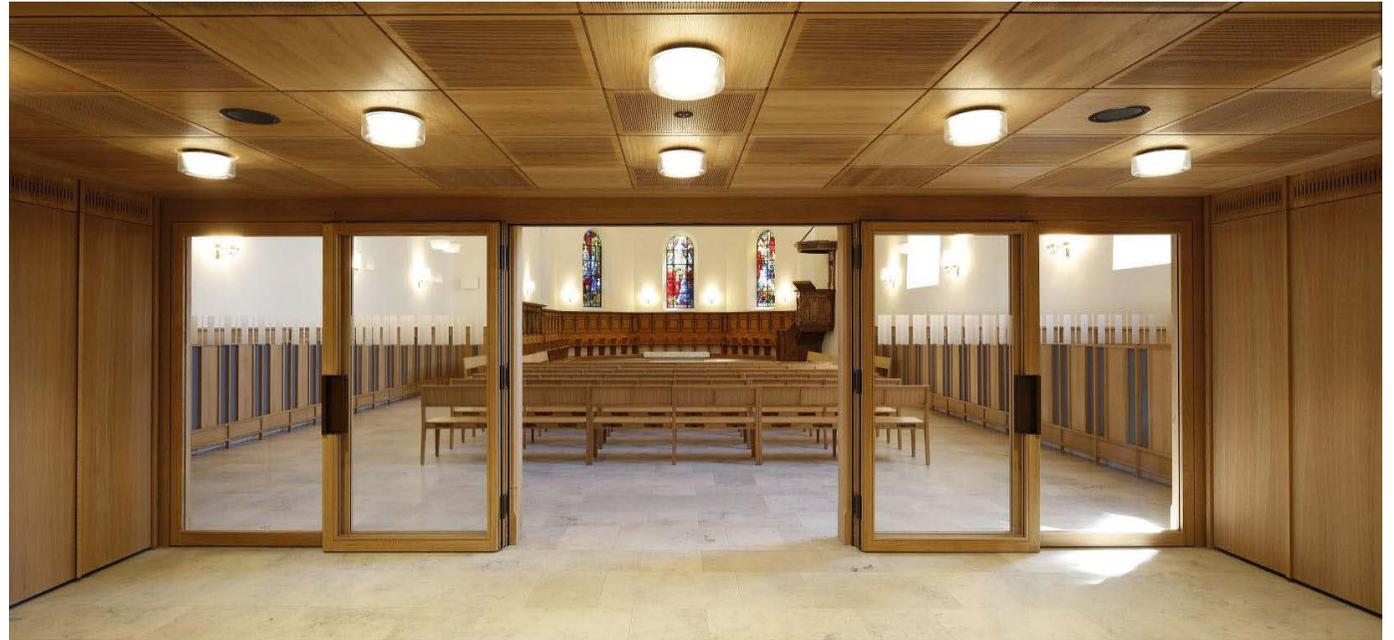
- 5 Der Raum unter der Empore lässt sich durch Glastüren vom Schiff abtrennen.
- 6 Die Türen zwischen dem Raum unter der Empore und dem Schiff können vollständig geöffnet werden.

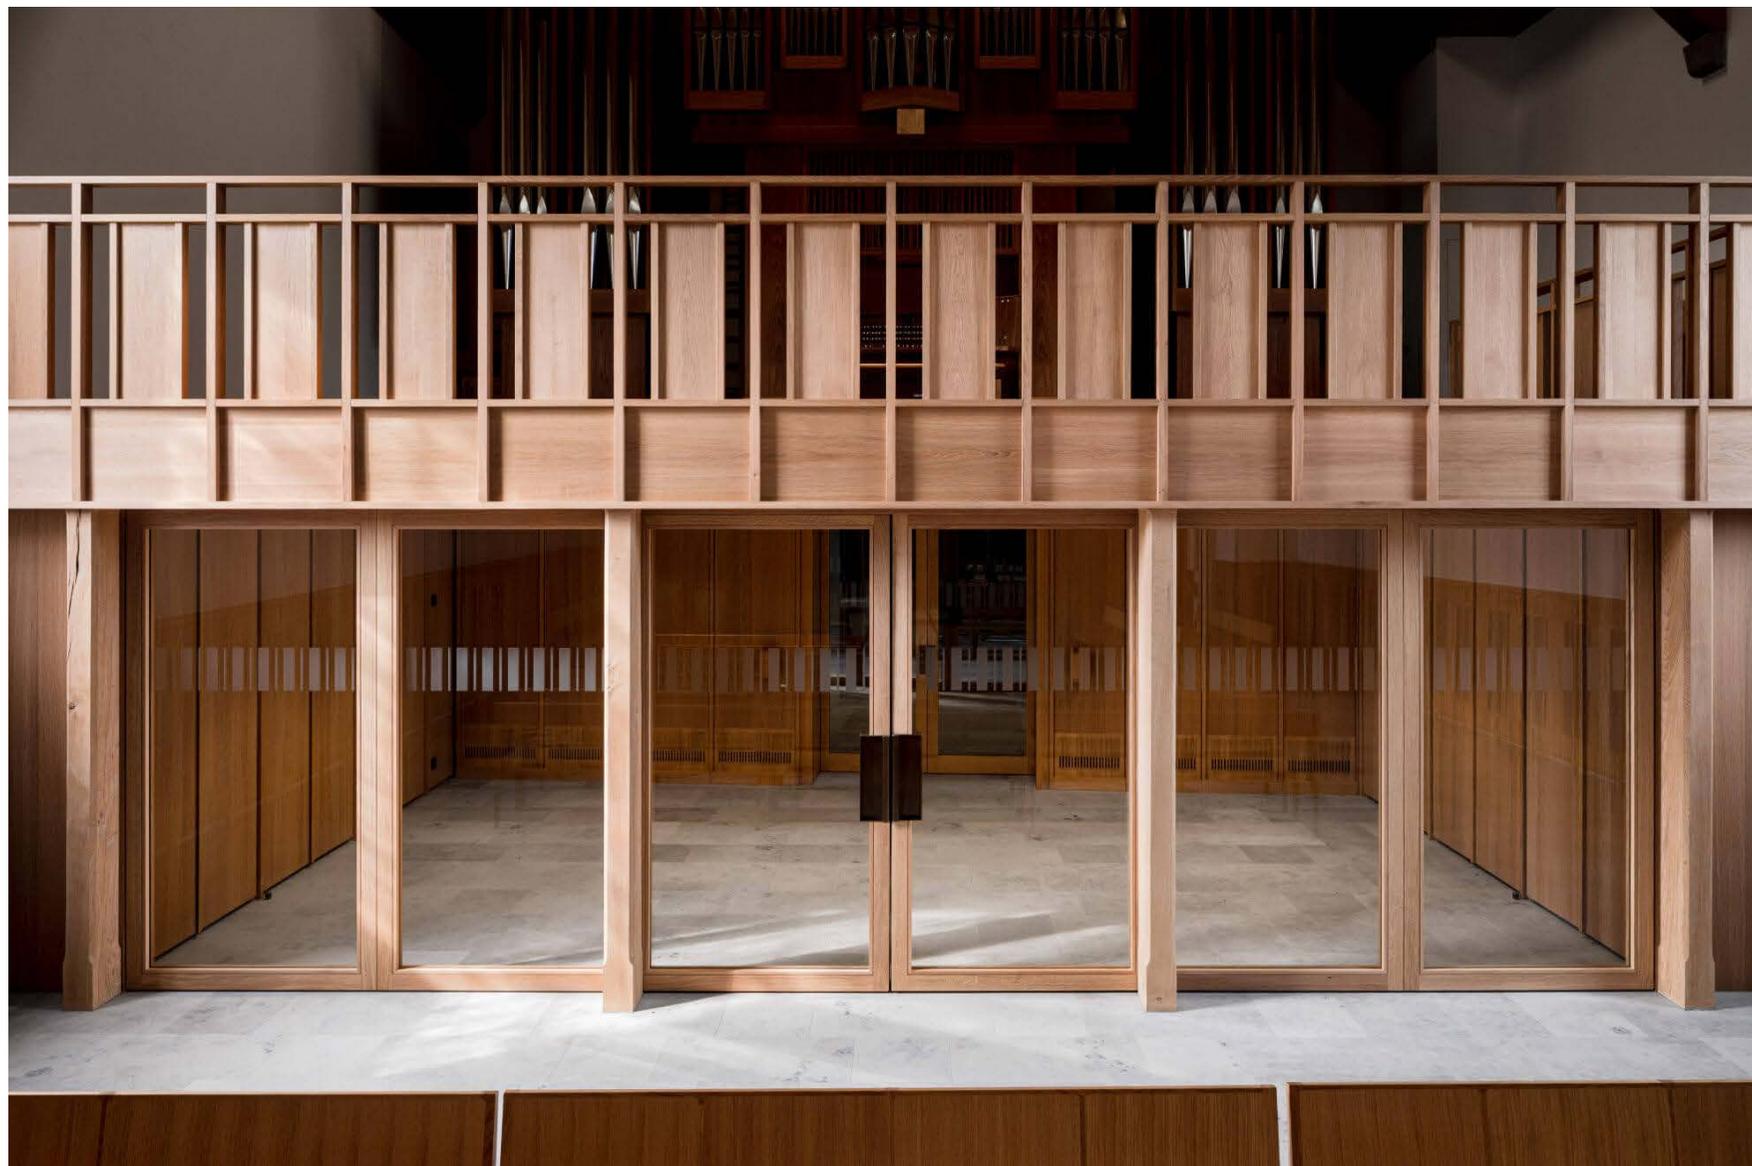
7 Die neue Empore mit dem Raum darunter

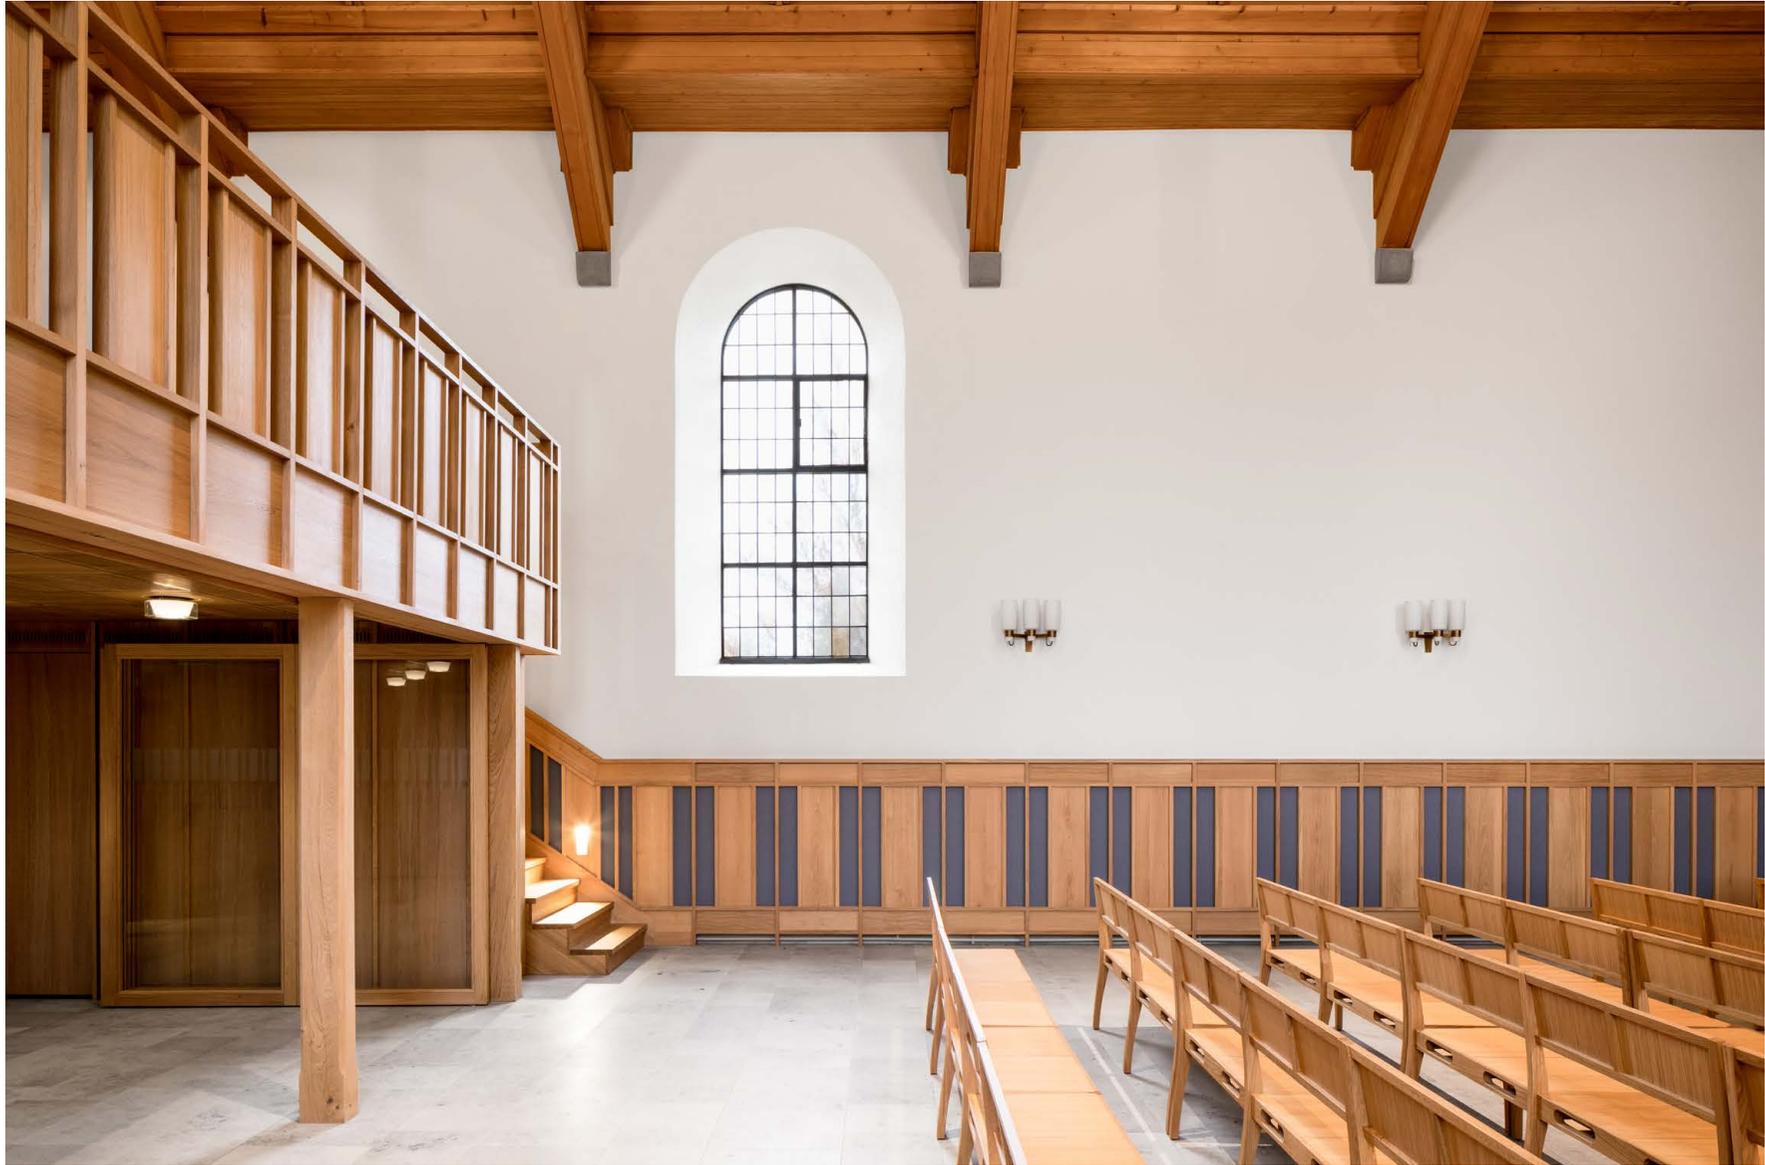
8 Eine Treppe führt vom Schiff aus auf die Empore.

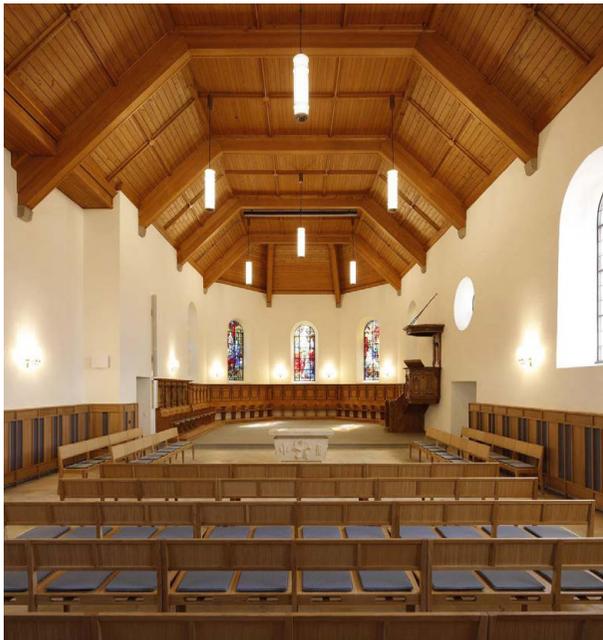
- 9 Blick vom Eingang Richtung Chor. In der Wandverkleidung befindet sich die Heizung.
- 10 Mobile Kurzbänke ersetzen die alten Langbänke. Anordnung der Bänke in drei Blöcken um den Abendmahlstisch

Im Kirchenraum sorgt eine gestalterisch dem Emporengeländer entsprechende Wandverkleidung aus Holz für ein neues Erscheinungsbild. In dieser Verkleidung befindet sich die Heizung. Die Rückwände des Chorgestühls und die hölzerne Kanzel wurden restauriert und in das neue Gesamtkonzept integriert. Die technischen Installationen wurden auf den neusten Stand gebracht und die Gebäudehülle energetisch saniert. Die neue Lichttechnik ermöglicht eine separate Ansteuerung der einzelnen Pendelleuchten, was entsprechende Lichtstimmungen, passend zu verschiedenen Nutzungen wie Gottesdienst, Abendmahl, Konzerte etc., ermöglicht. Die neue mobile Bühnenpodesterie ist so leicht, dass sie von einer Person auf- und abgebaut werden kann.

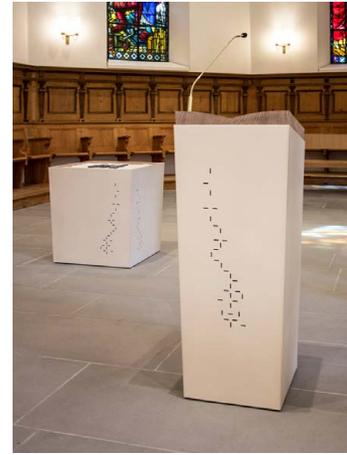
- 13 Leicht aufzubauendes Podest im Chor
- 14 Neugestaltete liturgische Möbel:
Leseaufsatz auf Abendmahlstisch, zwei Leseempore,
Osterkerzenständer, Kerzentisch
- 15 Leseempore
- 16 Kerzentisch

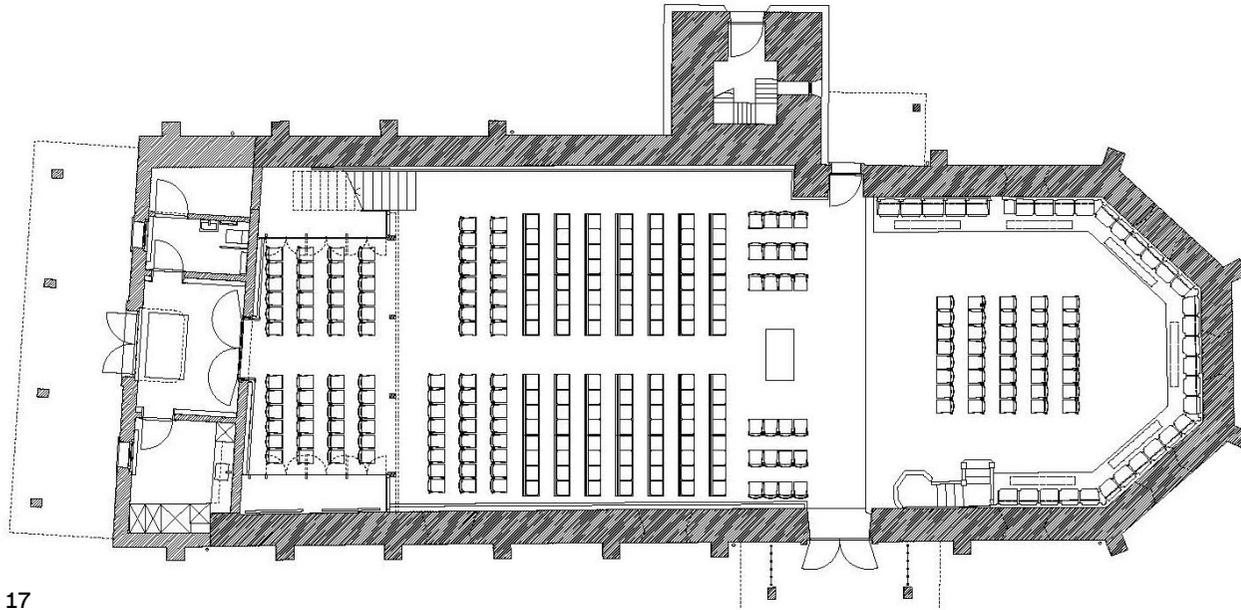
17 Grundriss mit Maximalbestuhlung

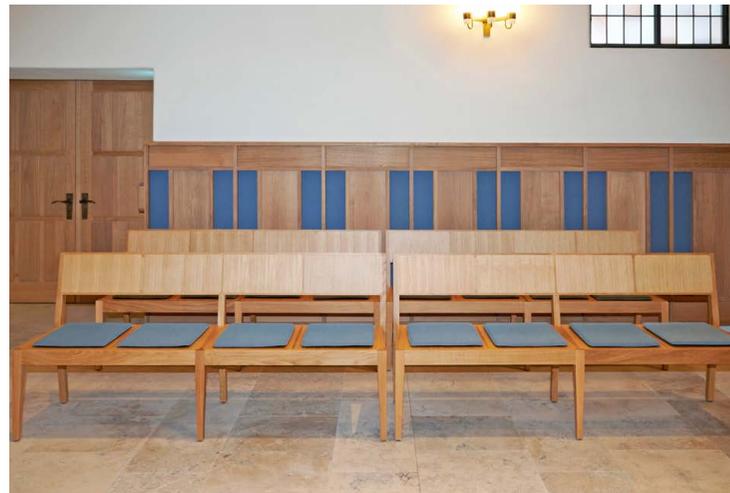
18 Die neuen mobilen Kirchenbänke mit je vier Sitzen

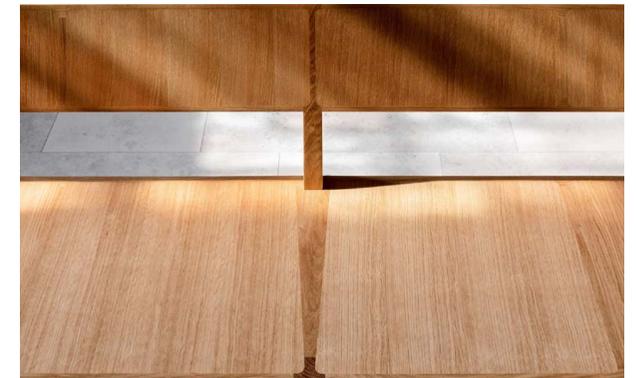
19 Detail der neuen, leichten Kirchenbank

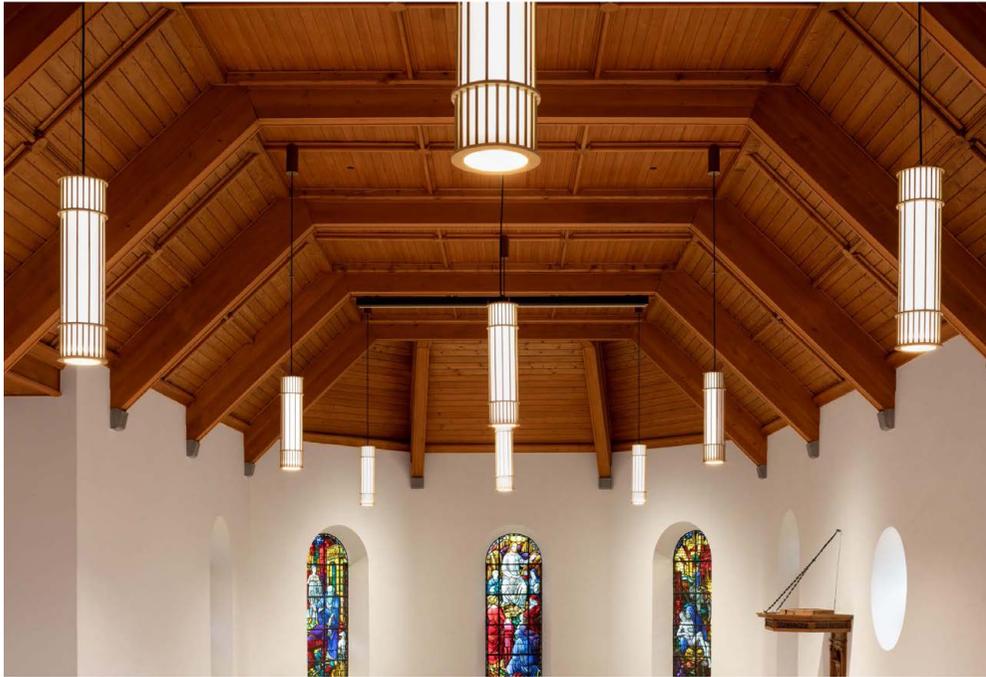
- 20 Neue Leuchtkörper
- 21 Rollwagen für Gesangbücher
- 22 Möbel für Sitzkissen
- 23 Raum auf der linken Seite des Eingangsbereichs mit Küche und Technikkasten

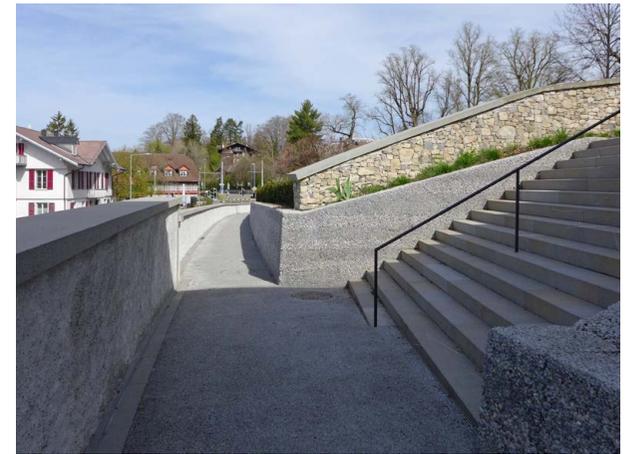
- 1 Reformierte Kirche in Muri bei Bern
- 2 Neuer rollstuhlgängiger Weg vom Dorf zur Kirche, entlang der erneuerten Kirchenmauer

Die Innensanierung der Kirche Muri verlief ungefähr parallel zu einer Neugestaltung des Bereichs zwischen Kirche und Kantonsstrasse. Der notwendigen Verbreiterung der Kantonsstrasse fiel die alte, baufällige Kirchenmauer zum Opfer. Sie wurde, um einen Meter verschoben, durch eine neue Betonmauer ersetzt. Dank eines Landabtauschs konnte der früher der Mauer entlang zur Kirche hochführende Weg wieder instandgesetzt werden. So erreicht man nun die Kirche wieder von zwei Seiten, zum einen von Süden, zum andern von Norden, über den neuen, rollstuhlgängigen, von der Hauptkreuzung des Dorfes am Schloss vorbeiführenden Weg.

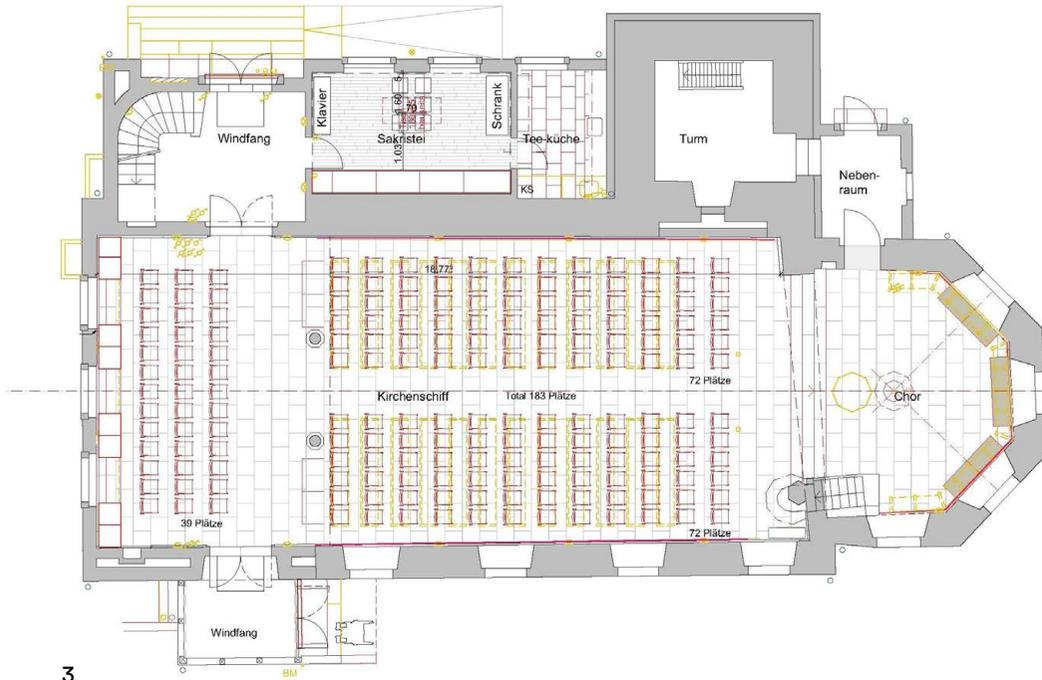
- 3 Grundriss. Gelb = ursprünglicher Zustand. Rot = heutiger Zustand mit Vollbestuhlung
- 4 Blick vom Eingang Richtung Chor
- 5 Stühle mit Sitzkissen ersetzen die alten Bänke

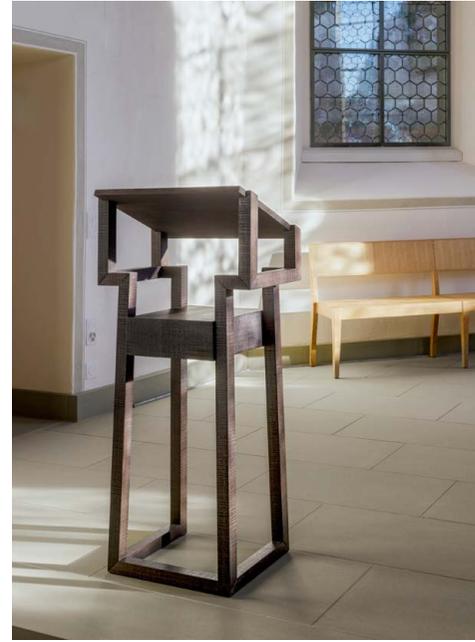
- 6 Chor mit dem leicht nach hinten (in die Mitte) versetzten Taufstein und dem neuen Lese-pult
- 7 Neues Lese-pult
- 8 Neuer Sockel für Blumen und anderes

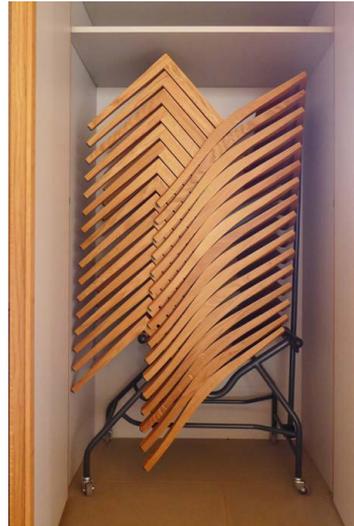
- 11 Die Einbaukästen unter der Empore dienen unter anderem als Stuhllager.
- 12 Rollmöbel im Eingangsbereich unter der Empore
- 13 Die Rollmöbel können getrennt oder zusammengestellt werden.
- 14 Mit den neuen Leuchten lässt sich der Raum anlassspezifisch ausleuchten.

Eine Neugestaltung erfuhr auch der hintere Teil der Kirche unter der Empore. An der Westwand wurden vier doppeltürige, bis unter die Emporendecke reichende Wandschränke eingefügt, zwischen ihnen, vor den drei Fenstern, befindet sich je eine Wandbank. Die Schränke dienen als Stuhllager. In vier Korpusen mit Rädern, die im Bereich unter der Empore stehen, befinden sich die Kirchengesangbücher, ausserdem bieten sie Ablageflächen für Mitteilungen sowie Raum für Weiteres. In der Grundausstattung sind jeweils zwei Korpusse aneinandergerückt, so dass diese zwei Möbel einen Raumteiler

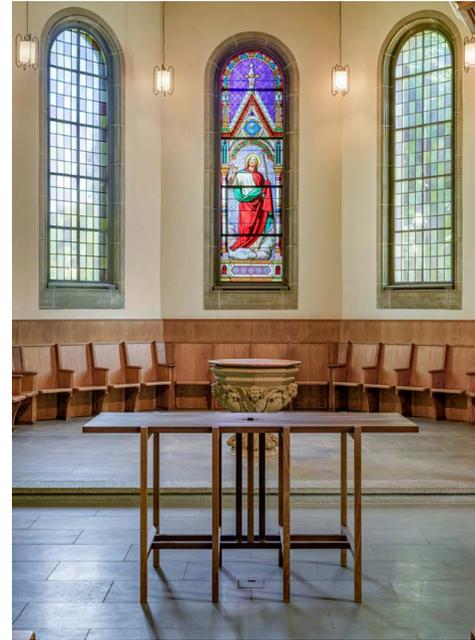
- 3 Blick vom Eingang Richtung Chor
- 4 Neuer mobiler Abendmahlstisch
- 5 Das leicht dunklere Holz des Abendmahlstisches kennzeichnet ihn als neues Element

als Übergang vom Rand zum Becken, einen schönen Holzring. Er steht am gleichen Ort wie früher 9. Das Abendmahl wird an einem neu dafür geschaffenen Abendmahlstisch gefeiert, der nicht im Chor, sondern im Schiff steht. Der aus einfachen Vierkanthölzern und einer Platte gefertigte Tisch wirkt fein und edel. In der Mitte der Holzplatte ist ein Kreuz ausgeschnitten, in dessen Enden vier Stützen eingefügt sind, die auf den Verstrebungen der Tischbeine aufruhend. Mit einem Leseaufsatz lässt sich der Tisch auch als Ort für die Lesungen und die Predigt nutzen. Zur Grundausstattung des liturgischen Bereichs gehören der Taufstein, der Abendmahlstisch und der Osterkerzenständer. 10. Zwei Steinsockel lassen sich vielfältig einsetzen für den Blumenschmuck, die Kerzenschale und anderes. Da sie innen hohl sind und der Deckel sich abnehmen lässt, können sie leicht verschoben werden. 11. Hinter dem Chorbogen sind Vorhänge parkiert, mit denen bei Bedarf die drei Chorfenster verdunkelt werden können. Von der Chordecke kann ein Kasten mit der Projektionsleinwand heruntergelassen werden. Der Beamer befindet sich in einem an der Emporenbrüstung befestigten Kasten. 12. Alle bestehenden Holzteile wurden aufgefrischt.

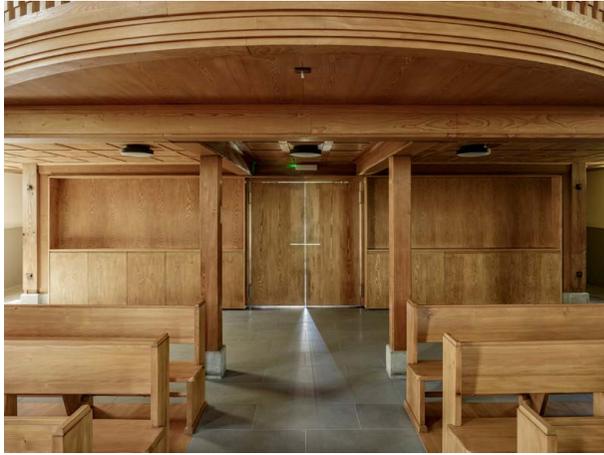
- 8 Zwei Einbauten unter der Empore für Teeküche und Reduit
- 9 Mehr Raum unter der Empore dank Reduktion der Sitzbänke
- 10 Blick von der Vorhalle Richtung Türe zum Kirchenschiff
- 11 Grundausrüstung der Kirche mit Taufstein, Abendmahlstisch und Osterkerze
- 12 Ausgeschnittenes Kreuz in der Mitte des Abendmahlstisches

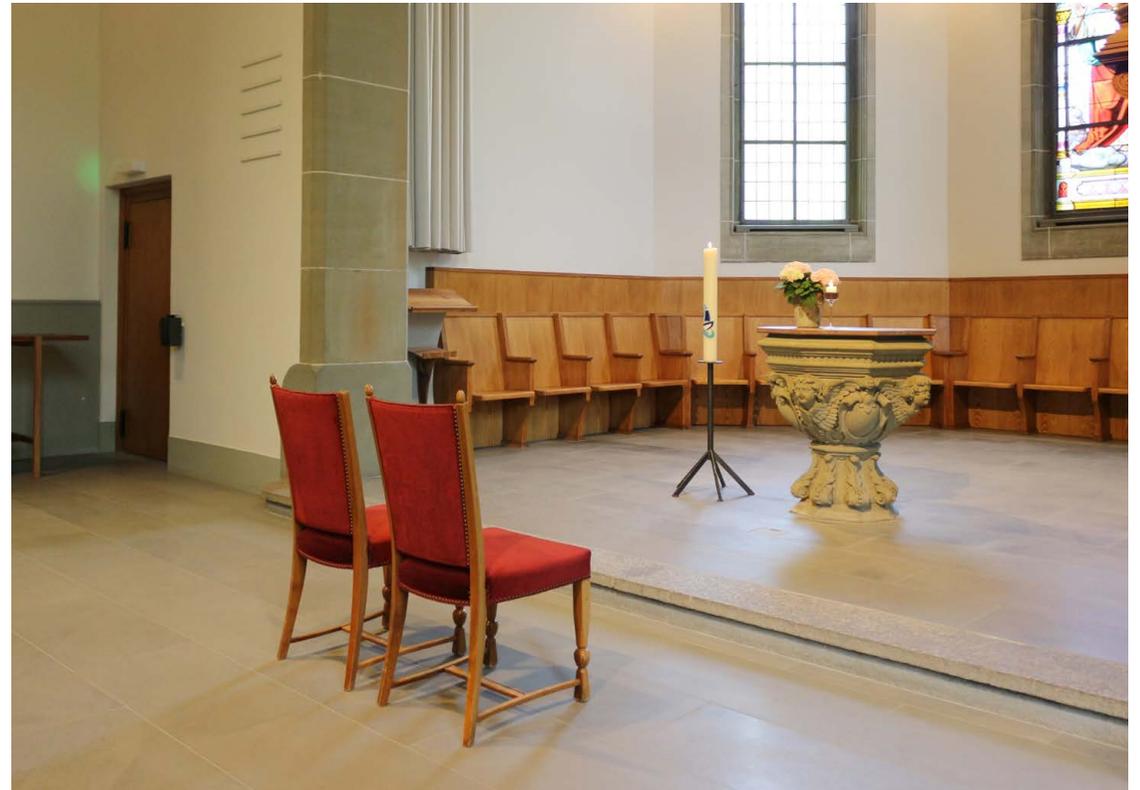
- 13 Taufstein, Osterkerze, Taufkännchen, Taufkerze
- 14 Für die Taufe ist der Taufstein offen.
Das Wasser wird in eine Taufschale gegossen.
Der Holzring dient der Kaschierung von
Gebrauchsspuren am Taufstein.
- 15 Für andere Anlässe wie zum Beispiel Hochzeiten
ist der Taufstein mit einer Holzplatte abgedeckt.

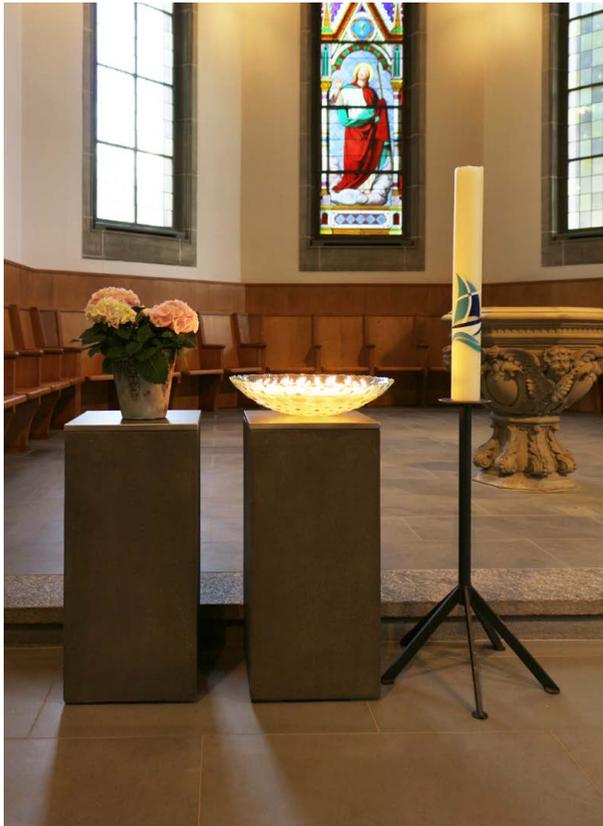
- 16 Neue Sockel für Blumen, Kerzenschale und anderes
- 17 Der Holzboden unter den aufgefrischten Bänken wurde in der Grösse angepasst und ist niedriger.
- 18 Im Chor wurde die vordere Reihe der Chorbänke entfernt. Der Boden unter den belassenen Chorstühlen wurde entfernt.

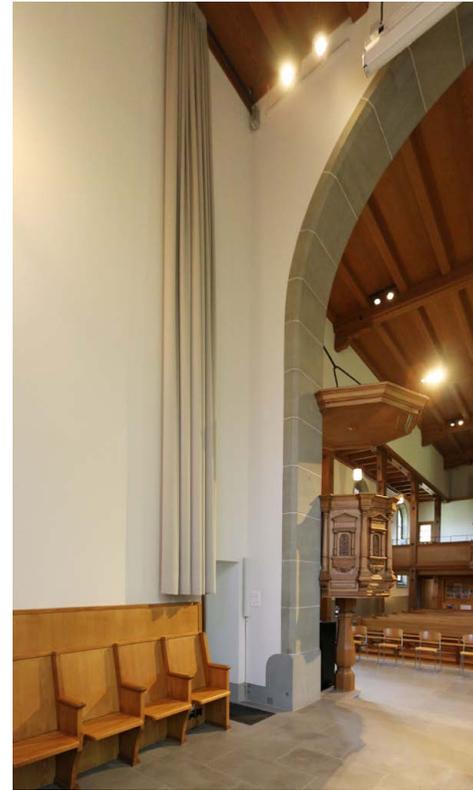
- 19 Die Kirche bietet die Möglichkeit für Projektionen. Die Chorfenster lassen sich verdunkeln.
- 20 Beamerkasten auf der Empore
- 21 Die Vorhänge für die Chorfenster lassen sich hinter den Chorbogen schieben.
- 22 Technikkasten im rechten Einbau unter der Empore
